Prefettura di Taranto
Ufficio territoriale del Governo

Taranto, 23 gennaio 2014

OGGETTO: Comune di Ginosa. Evento franoso del 21 gennaio 2014 che ha comportato il crollo di stabili siti in Via Matrice n. 91. Verifica stabilità edifici e adozione provvedimenti di sgombero.

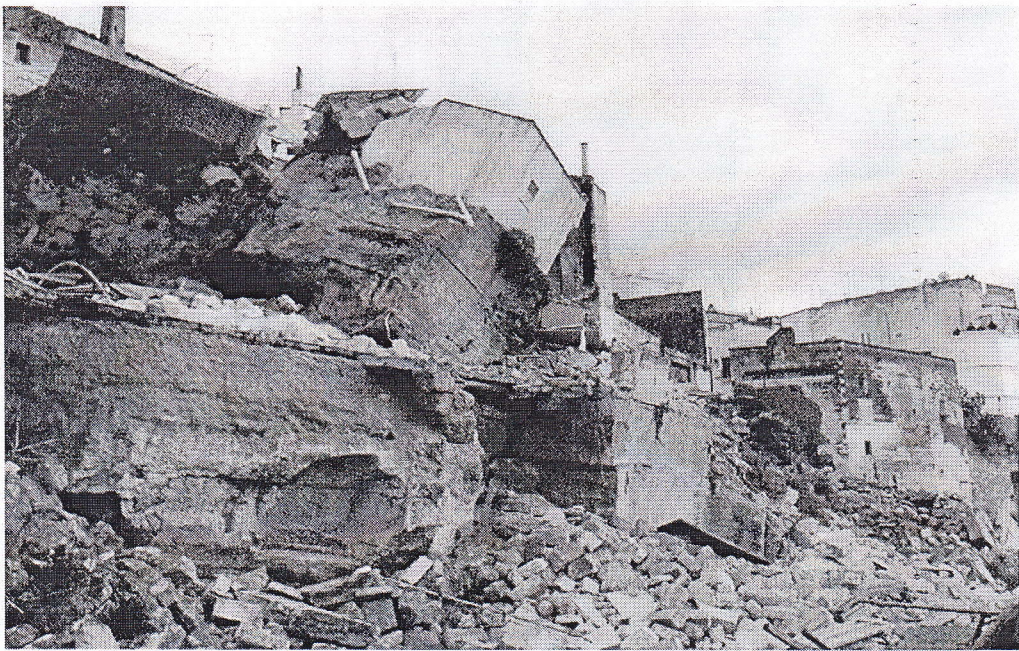
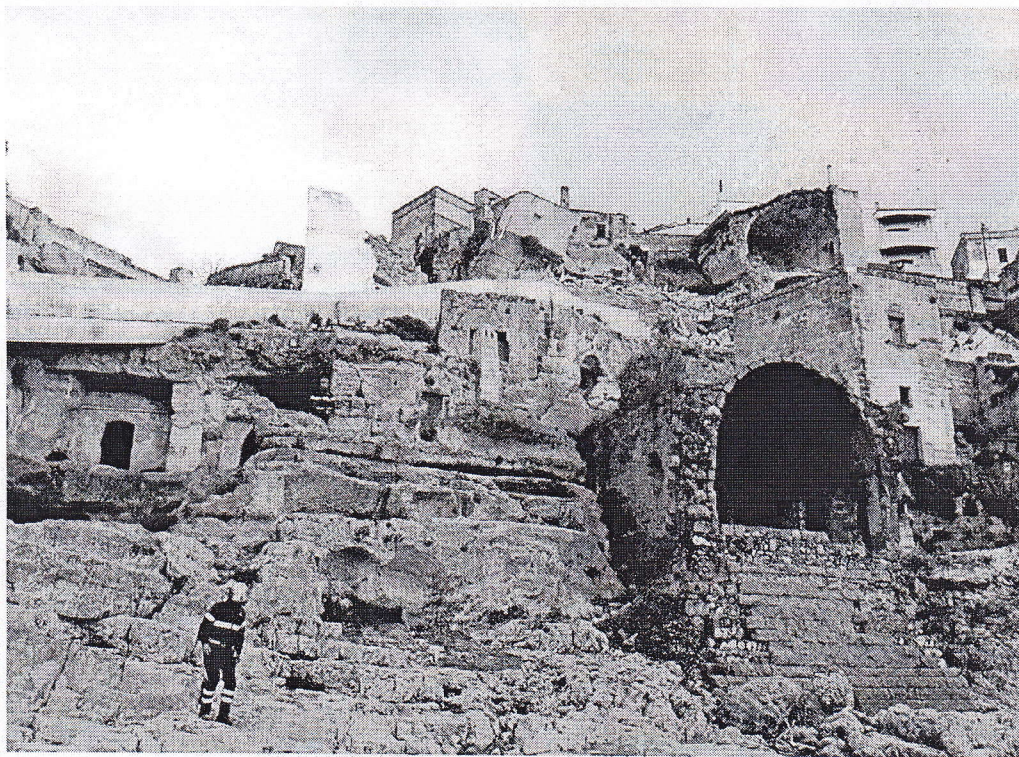
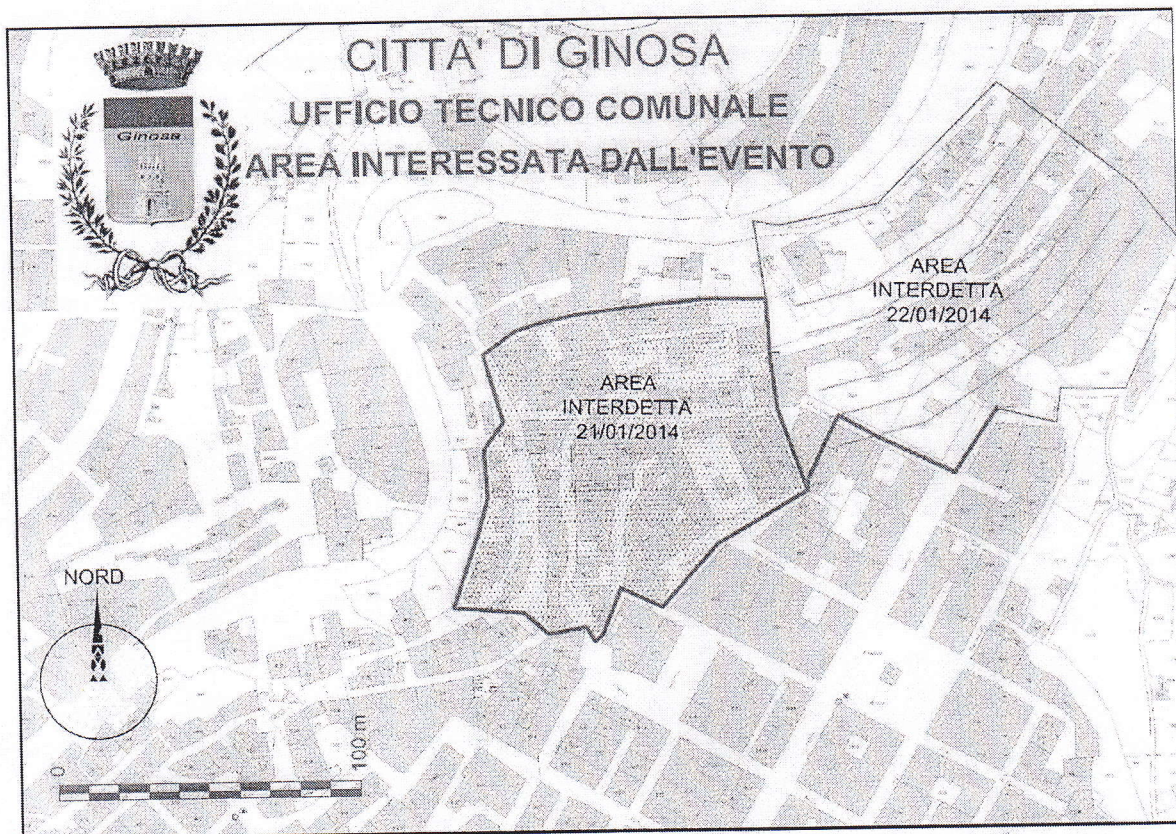
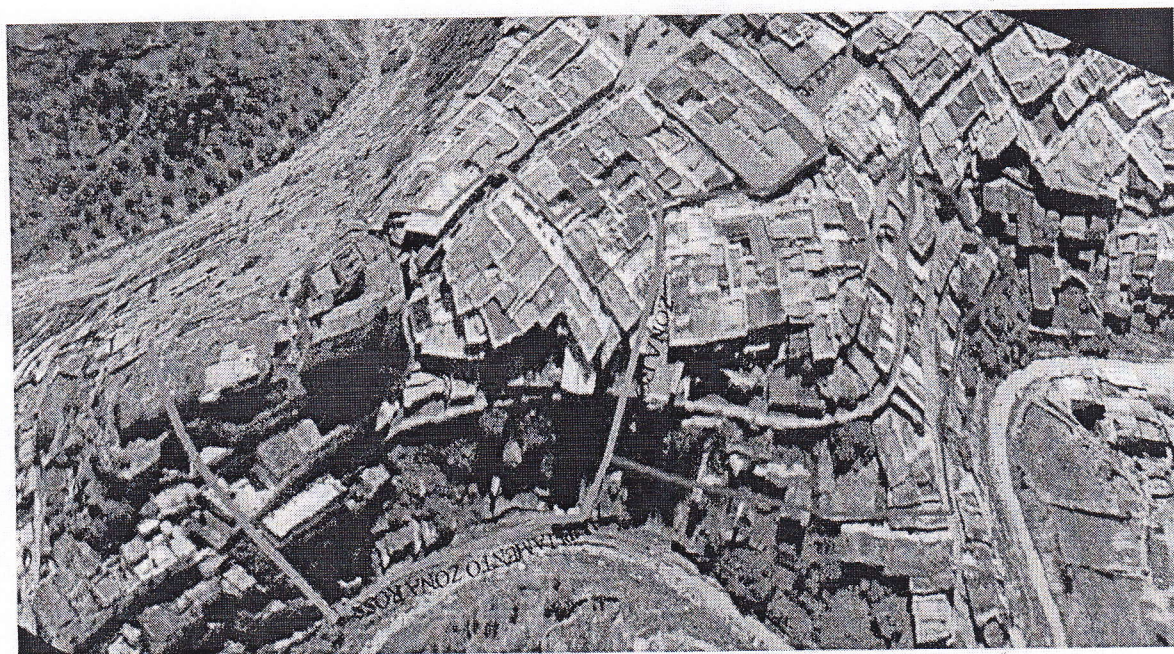
Il Comando provinciale dei Vigili del Fuoco ha rappresentato che le attività di sopralluogo ripetutamente effettuate dal momento del crollo per scongiurare eventuali pericoli imminenti ed a tutela della pubblica e privata incolumità, sono state effettuate mediante controllo visivo e non strumentale ed hanno riguardato il fianco della gravina.

Le risultanze delle dette verifiche hanno evidenziato ulteriori criticità rispetto a quelle che, come già riferito nelle precedenti note, erano state segnalate dallo stesso Comando nello scorso dicembre 2013 determinando, peraltro, in quella fase l'adozione, da parte del Sindaco, dell'ordinanza di sgombero del 20 dicembre 2013 di cui si è già riferito.

In particolare, ad avviso del suddetto Comando, il crollo sarebbe stato favorito dalle ingenti piogge che si sono riversate sul territorio interessato nei periodi precedenti.

Gli ulteriori accertamenti svolti dal personale dei Vigili del Fuoco hanno reso, inoltre, necessario un ampliamento dell'area di interdizione che comprende, attualmente, anche strutture pubbliche come il Castello, il ponte di ingresso al medesimo immobile nonché alcune attività produttive ed hanno altresì evidenziato la presenza, nel fianco della gravina, di numerose e profonde incisioni e cavità, alcune delle quali estese fino a circa 40 metri all'interno del costone di roccia.

Lo stesso Comando provinciale dei Vigili del Fuoco ritiene pertanto necessaria ed urgente, oltre all'immediata installazione di apparecchiature finalizzate al continuo monitoraggio del movimento franoso l'esecuzione, da parte di professionisti specializzati e con l'ausilio di idonea strumentazione, di approfondite analisi volte alla mappatura dei fenomeni evidenziati nonché

all'individuazione degli interventi per la messa in sicurezza del costone della gravina.
