Città di Ginosa

CASTELLO FEUDALE DI GINOSA

RELAZIONE

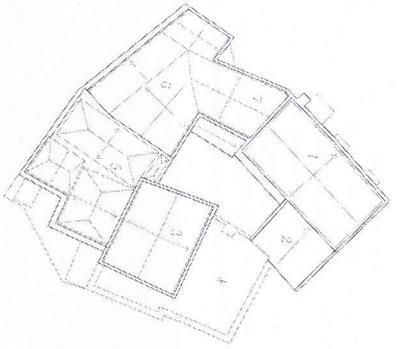
Le coperture n. 1 e 7 sono le più recenti e sono state realizzate col finanziamento Bollelli Spiriti tra il 2009 e il 2011. Coprono il vano scale e il laboratorio musicale che sono gli stessi ambienti già oggetto del consolidamento del 1990; sono costituite da capriate in legno lamellare ancorate ad un cordolo di cemento armato, con un pacchetto costituito da piano in legno di spess. 2,5 cm, guaina ardesiata, lastre di polistirolo sagonato e tegola finale tipo coppo.

Le coperture n. 2-3-6 sono prevalentemente coperture in legno di vani tecnici, costituite da capriate in legno, cannicce e coppi. Quasi tutte presentano gravi problemi di tenuta all'acqua piovana e in alcuni casi sono collassate, pertanto è **urgente il loro rifacimento** che, fra l'altro, è previsto nel programma PRP.

La copertura n. 5 è un semplice rivestimento in coppi di ambienti voltati in tufo; la presenza di erbacce e piante spontanee lungo le linee di compluvio ha compromesso il normale deflusso delle acque piovane determinando notevoli infiltrazioni nei locali sottostanti, anche fino al piano terra. **E' urgente la sua sistemazione**, anch'essa prevista nel progetto PRP, come anche quella **della n. 4** che è una terrazza a livello rivestita con marmelle.

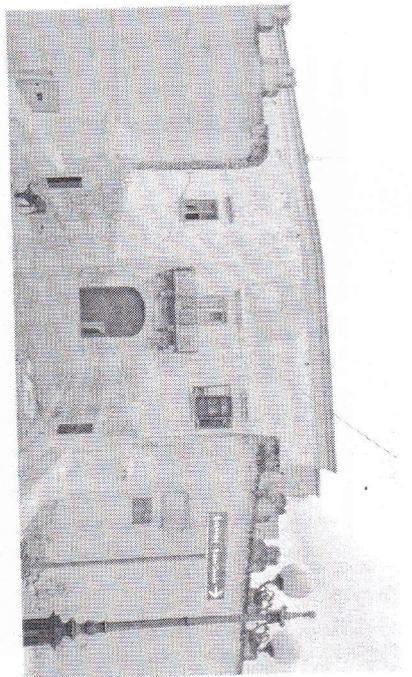
Le murature che costituiscono l'involucro della fabbrica sono molto diverse fra loro in quanto realizzate in epoche diverse e con scopi diversi.
 In linea generale e da una analisi visiva non presentano gravi deficienze anche se è possibile riscontrare alcune lesioni di andamento verticale soprattutto nel corpo sud-ovest (sub. 1-2-9-3), che costituisce il fronte principale verso la città ottocentesca.
 Anche se è necessaria un'analisi più approfondita delle cause di tali lesioni, è possibile affermare che interventi anche minimi quali, ad esempio, catene metalliche, calotte in cemento fibro-rinforzato o fasciature in fibra di carbonio, potrebbero essere sufficienti per la loro messa in sicurezza.

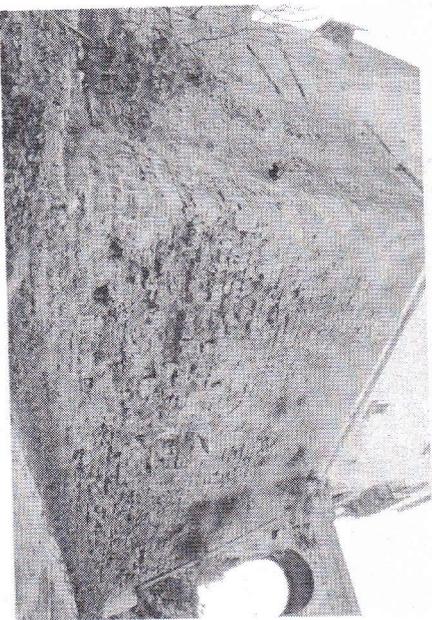
Dal piano terra fino alla base del banco tufaceo si sviluppa poi una cortina muraria che simula una sorta di bastione fortificato, col quale si è inteso uniformare il disegno di questo zoccolo e nascondere molto spesso cavità del banco tufaceo stesso. Le problematiche legate a questa porzione della fabbrica, che costituisce insieme al banco tufaceo la fondazione dell'edificio, sono quindi relative a diverse lacune sia nella parte ovest che nella parte est.
 Risulta pertanto necessario ed **urgente ripristinare le lacune del paramento murario e mettere in sicurezza gli ambienti scavati** che sono occultati da questo elemento architettonico.

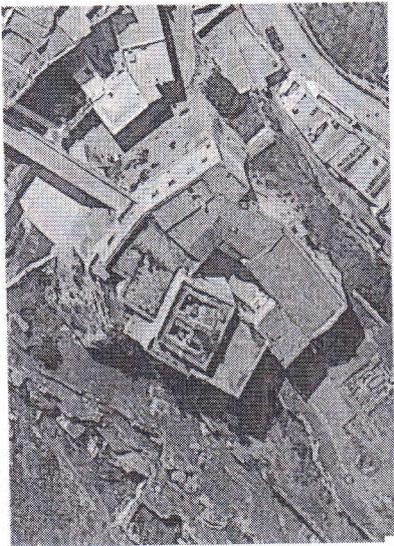
Ovviamente la messa in sicurezza dell'edificio non può prescindere dalla messa in sicurezza del sistema fondale che è costituito, probabilmente, da diversi livelli di ambienti ipogei che ad oggi non sono stati indagati perché in gran parte ostruiti dai massi staccatisi naturalmente nel corso dei secoli o più probabilmente a seguito del terremoto che nel XVIII secolo colpì la zona. In particolare il versante est, sul quale fu costruita la torre normanna, evidenzia diversi **terrazzamenti che andrebbero indagati al fine di programmare gli interventi necessari.**

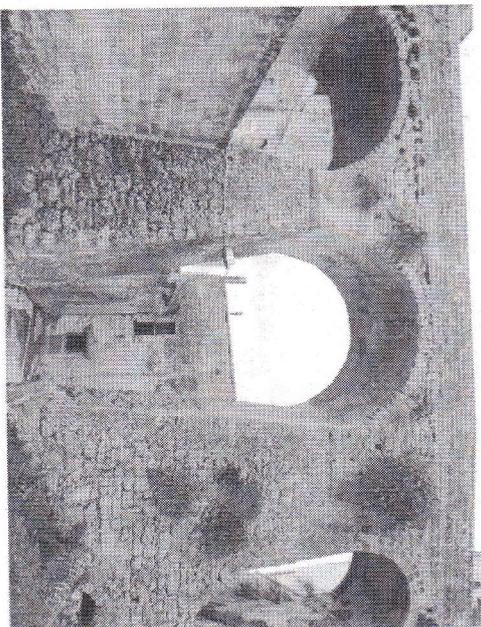
Foto ponte visto dal basso

Il Ponte.
L'ultimo elemento da descrivere, ma non minore per importanza, è il ponte di accesso al Castello. Costituito da tre piloni in tufo rastremati verso l'alto e quattro archi, di cui l'ultimo aggiunto dopo l'eliminazione del ponte levatoio. Sia le pareti dei piloni che gli archi in tufo presentano gravi lacune che ne inficiano la stabilità: sarebbe perciò necessario intervenire con il ripristino dei paramenti murari e con un consolidamento degli archi mediante calottine in c.a. fibro-rinforzato.
