Consiglio Nazionale delle Ricerche, Istituto di Ricerca per la Protezione Idrogeologica

ATTIVITA' DEL CNR-IRPI A SEGUITO DEI DISSESTI IDROGEOLOGICI DEL 21 GENNAIO 2014 nel comune di Ginosa (prov. Taranto)

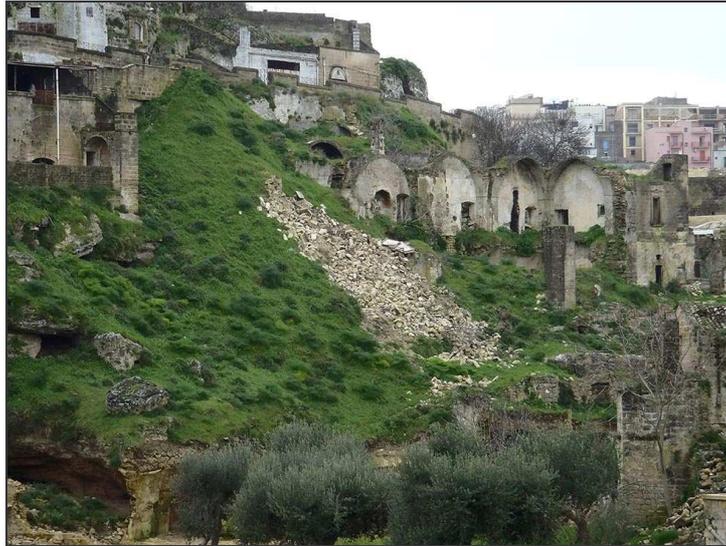
Figura 2. Rudere crollato a dicembre 2013 a valle di Via Matrice (sito B in Fig. 1).

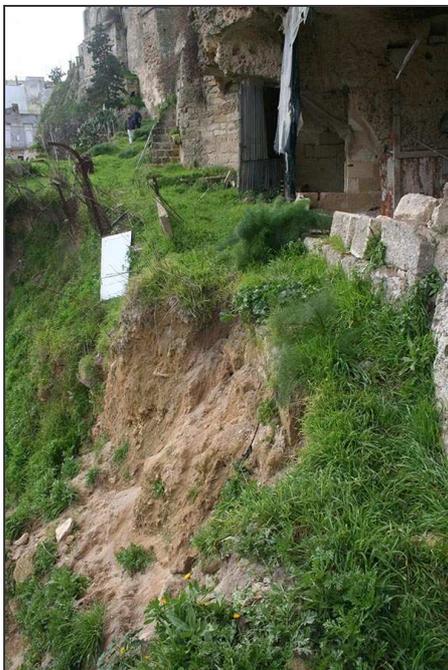
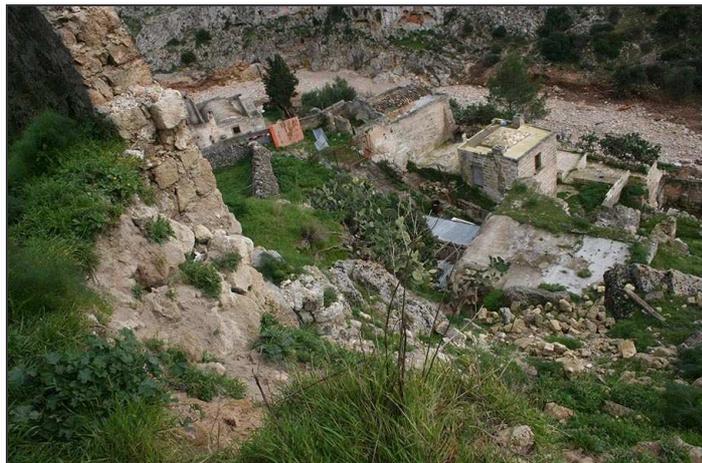
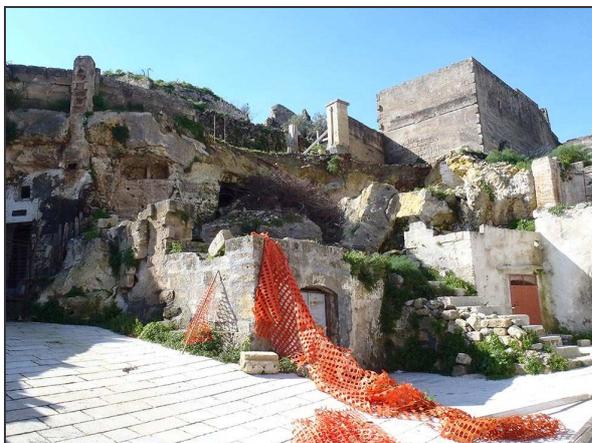
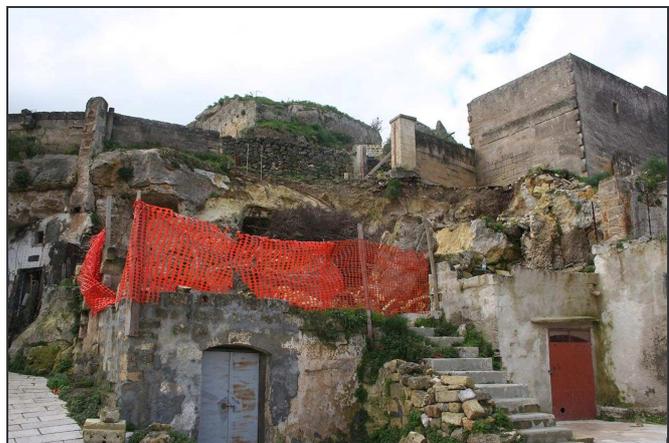
Figura 3. Effetti dell'alluvione del dicembre 2013 (sito C e sito D in Fig. 1).

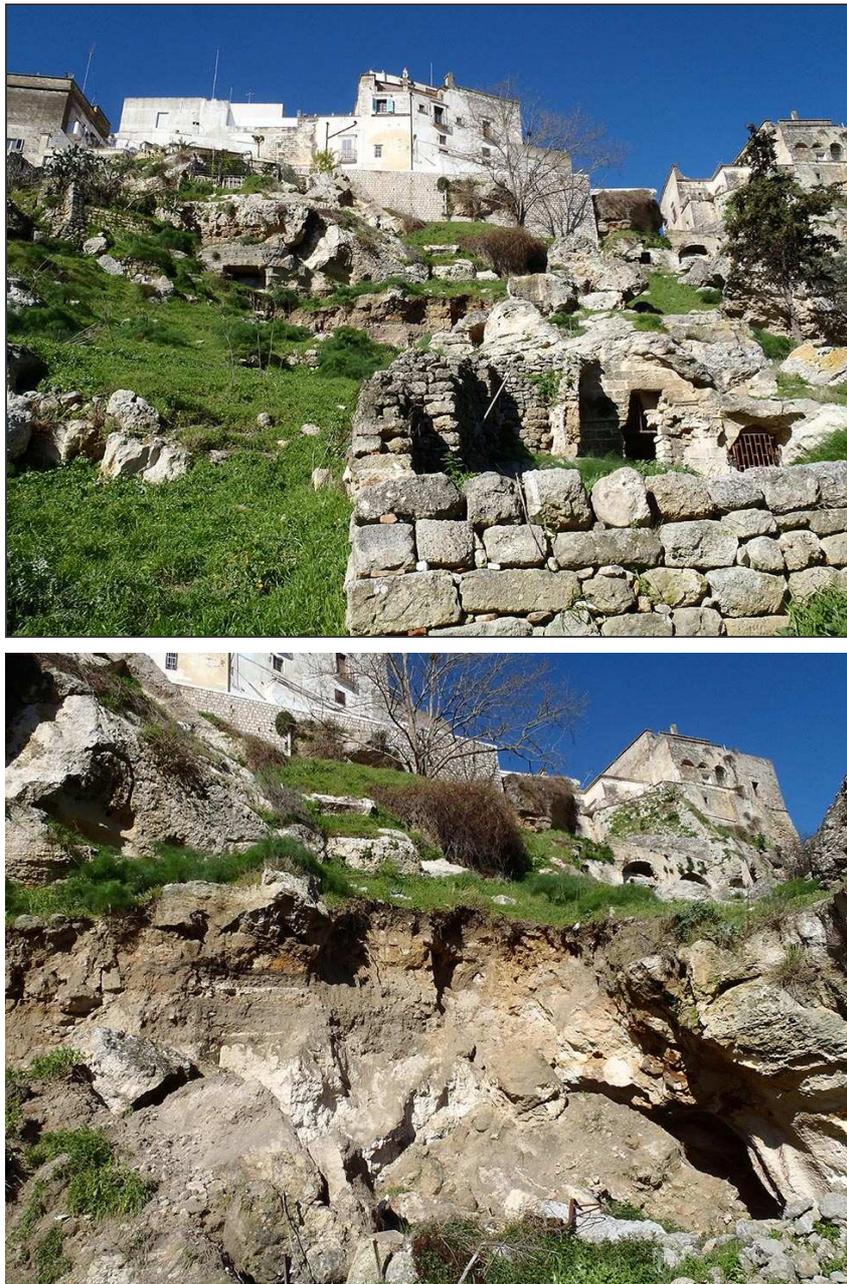
Figura 4. Sprofondamento connesso a cavità antropica (sito F in Fig. 1): in alto, vista generale del pendio; in basso, particolare dello sprofondamento.

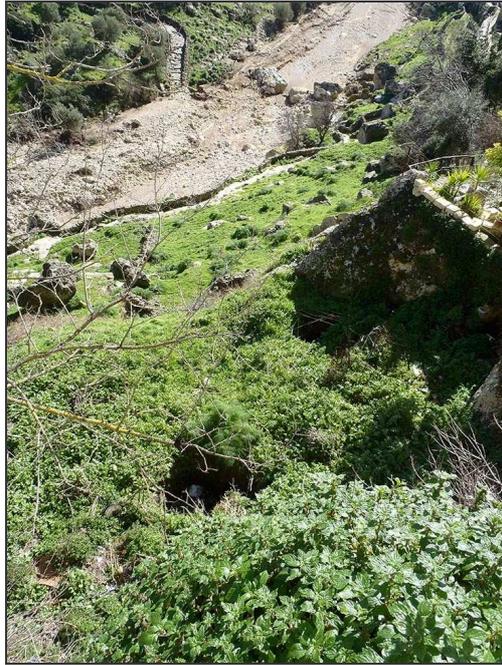
Figura 5. Fori dovuti a infiltrazioni d'acqua su cavità antropica a valle di Via Garibaldi (sito G in Fig. 1).

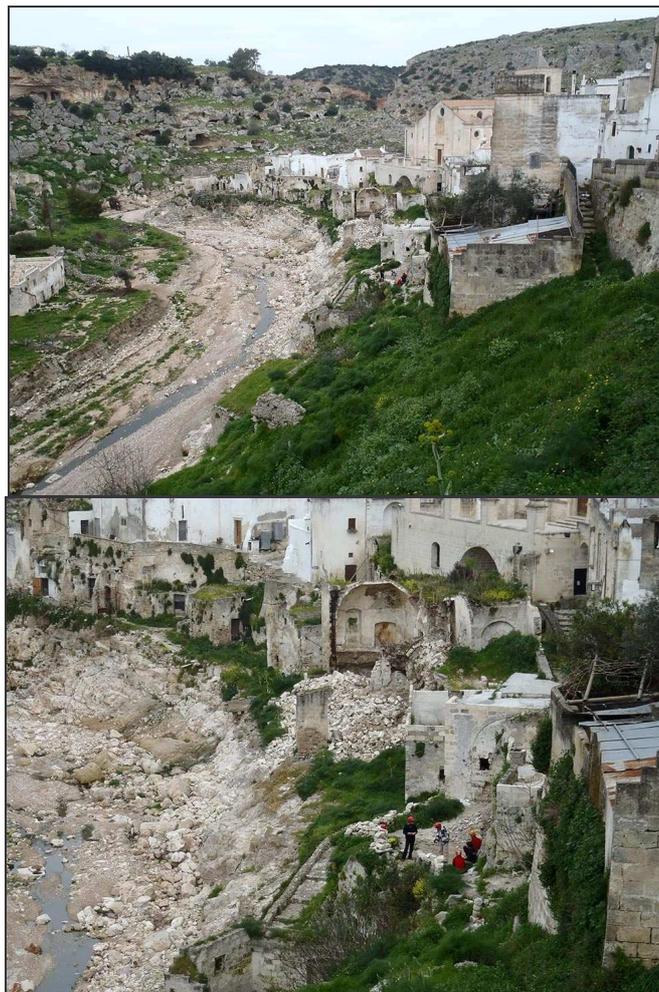
Figura 6. Rudere crollato presso la Chiesa Madre (sito E in Fig. 1): vista generale (in alto) e particolare (in basso).

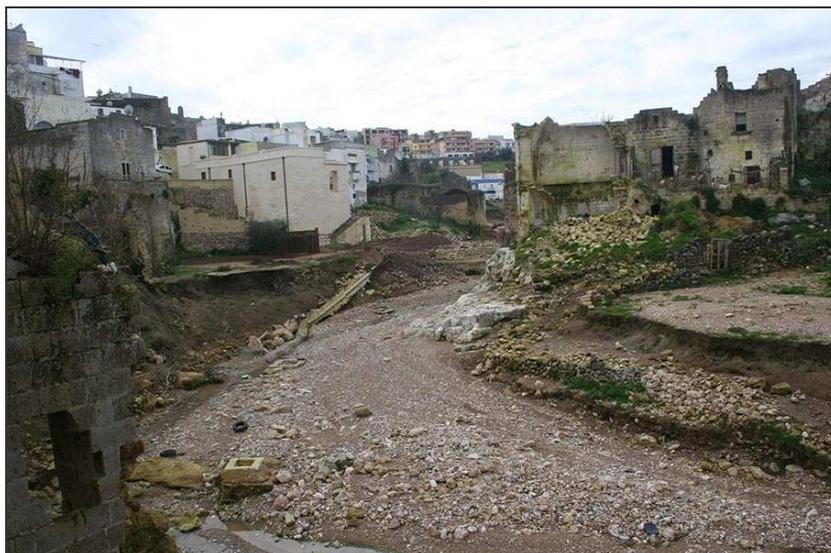
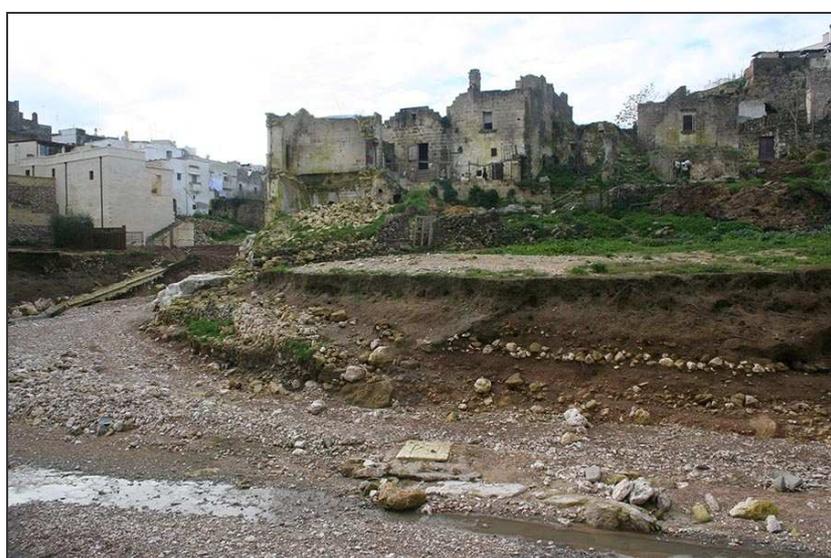
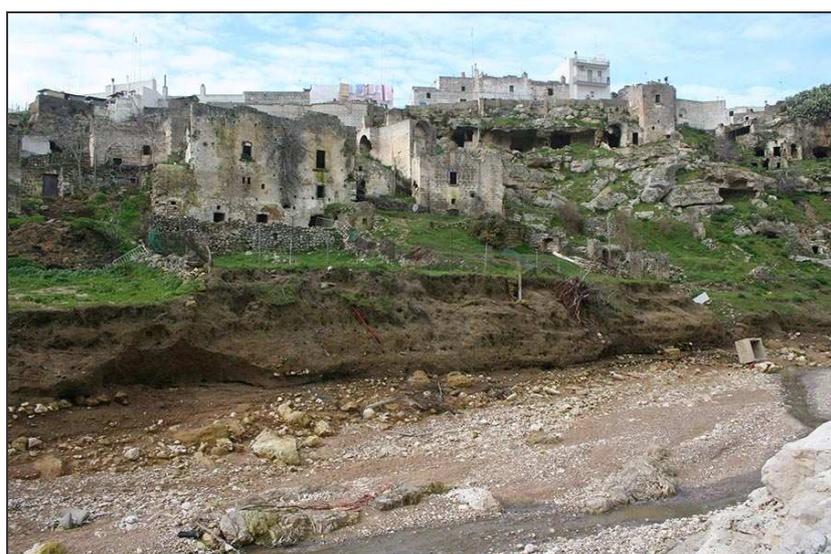
Figura 7. Effetti dell'alluvione del dicembre 2013 sul fondovalle della gravina.

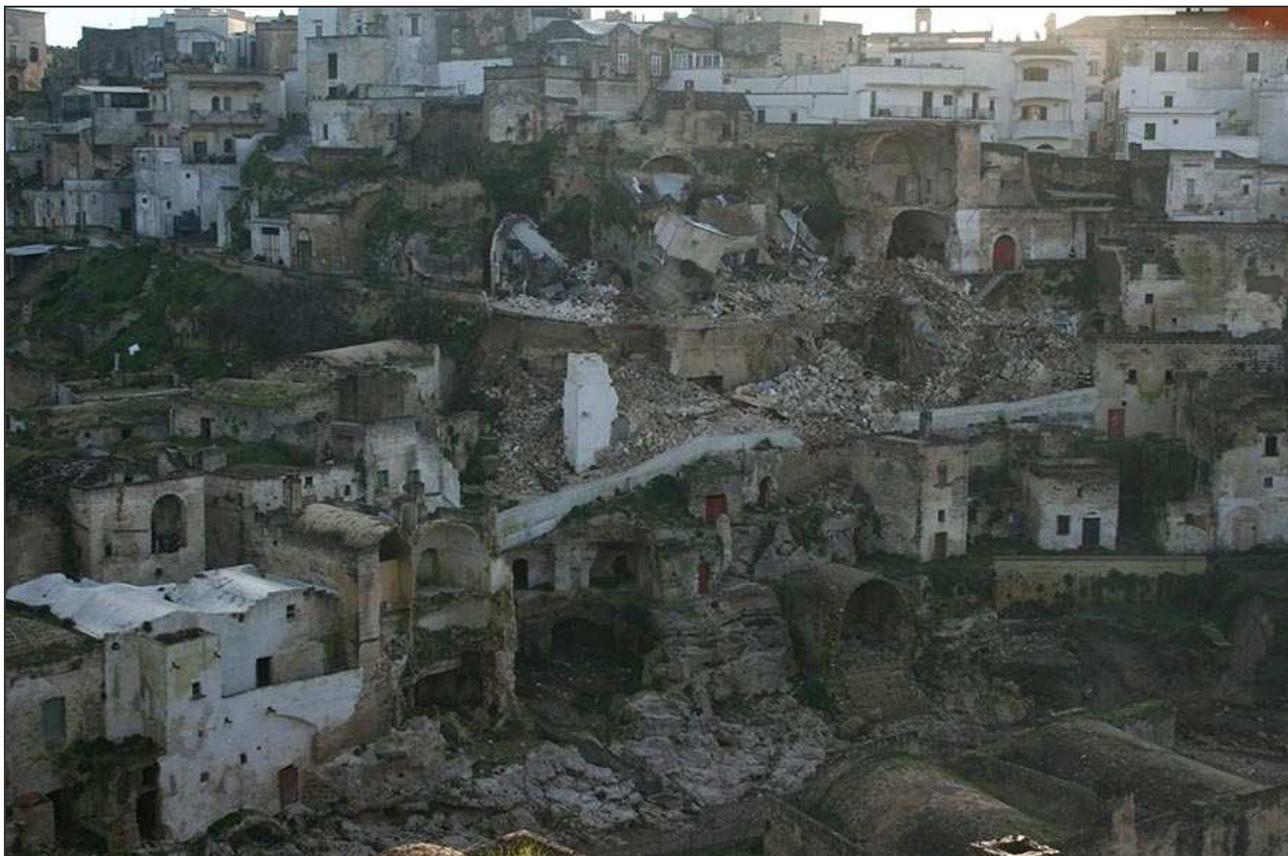
Figura 8. Il crollo del 21 gennaio 2014 a Via Matrice.

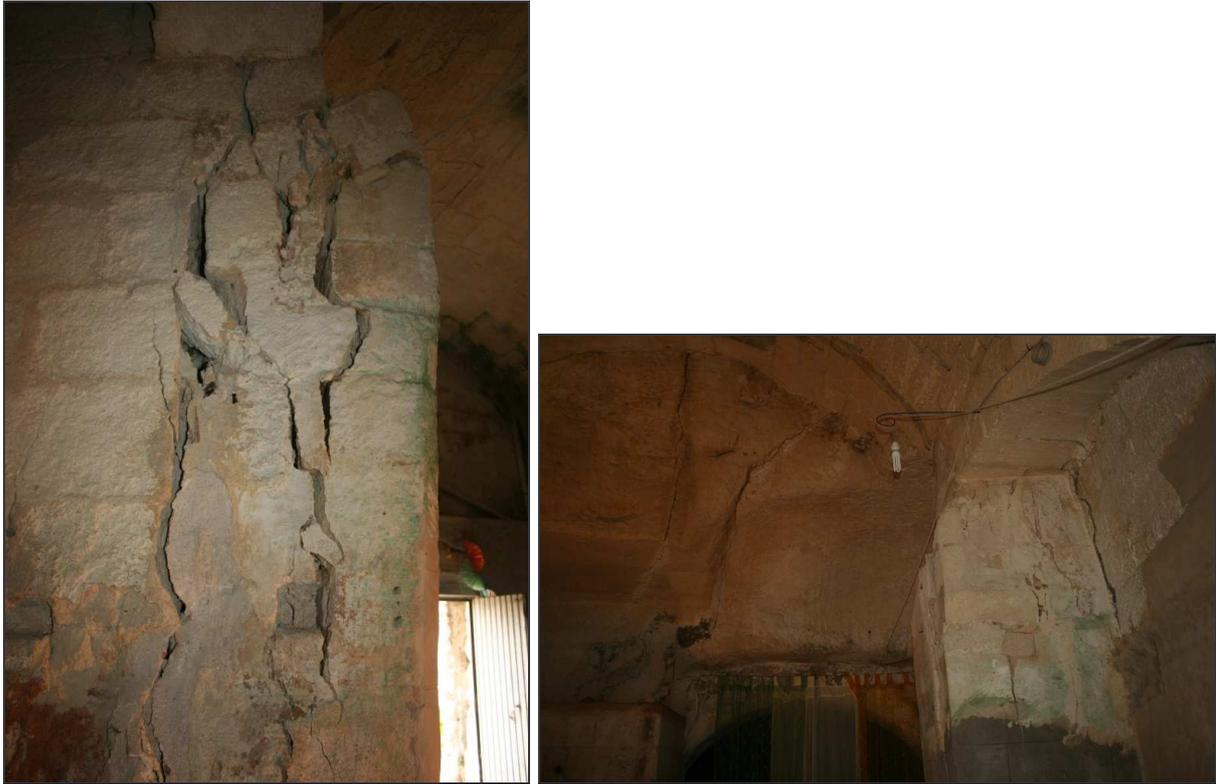
Figura 9. Evidenti deformazioni in un pilastro all'interno di una cavità sita in Via Burrone. Le foto sono state scattate alcuni giorni prima del crollo, in ambienti ubicati al di sotto della Via Matrice.

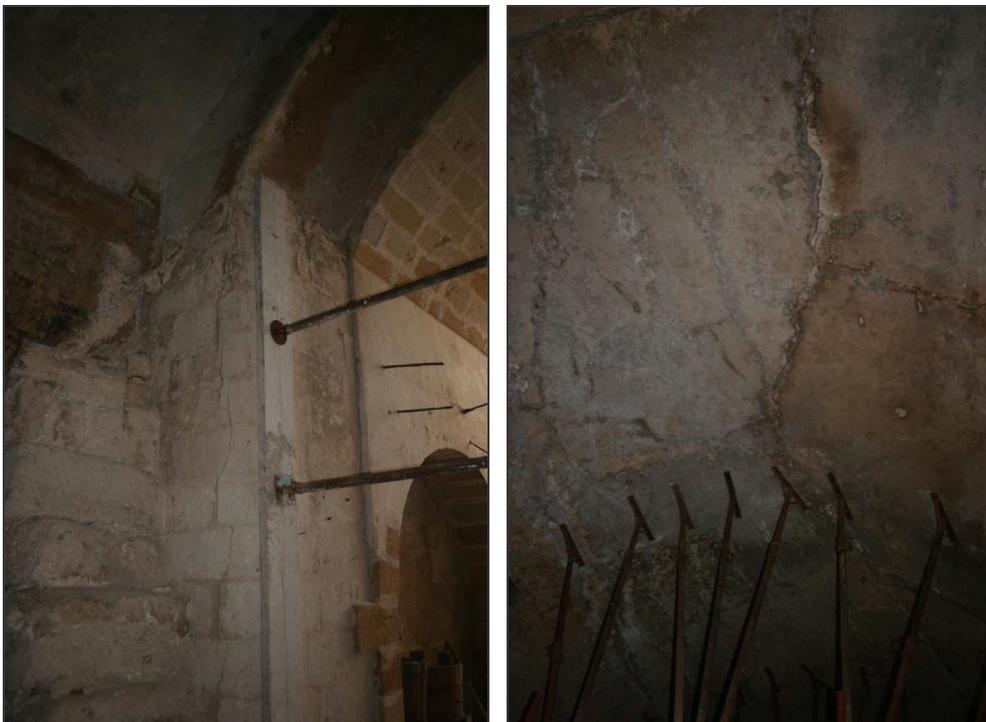
Figura 10. Lesioni su pareti (a sinistra) e volta (a destra) di ambienti ipogei a cui si aveva accesso da Via Burrone. Le foto sono state scattate alcuni giorni prima del crollo, in ambienti ubicati al di sotto della Via Matrice.

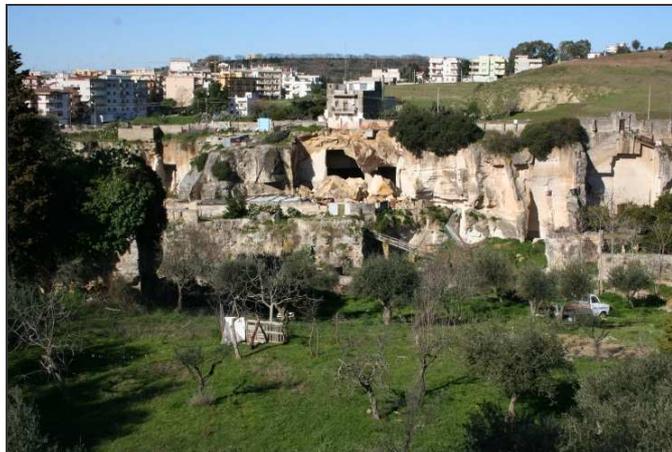
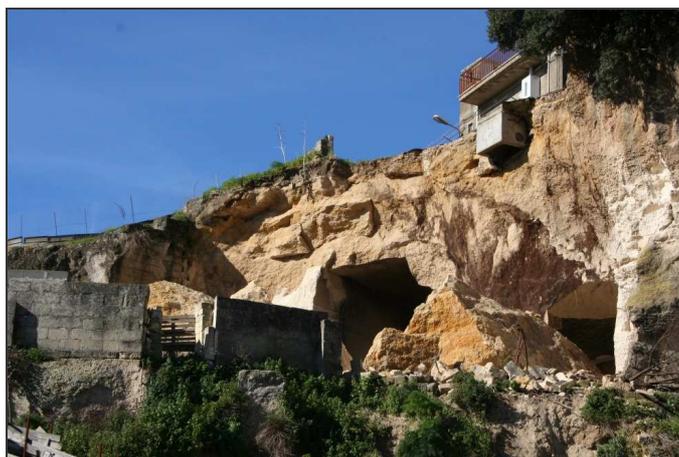
Figura 15. Il crollo di Via Pescarella del 28 febbraio 2009.

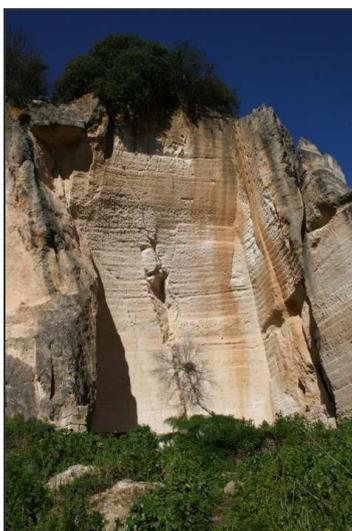
Negli immediati dintorni del crollo di Via Pescarella, l'ammasso roccioso presenta evidenti sistemi di discontinuità che lo interessano in tutto il suo spessore, isolando porzioni di roccia (cunei, pilastri) potenzialmente soggetti ad ulteriori crolli e distacchi (Fig. 16). Una situazione analoga caratterizza probabilmente anche il resto della cavità, quantomeno nelle vicinanze dell'accesso crollato, ed andrebbe opportunamente valutata e analizzata ai fini della determinazione del rischio residuo.

Figura 16. Ammasso roccioso fratturato nei pressi della zona del crollo di Via Pescarella.

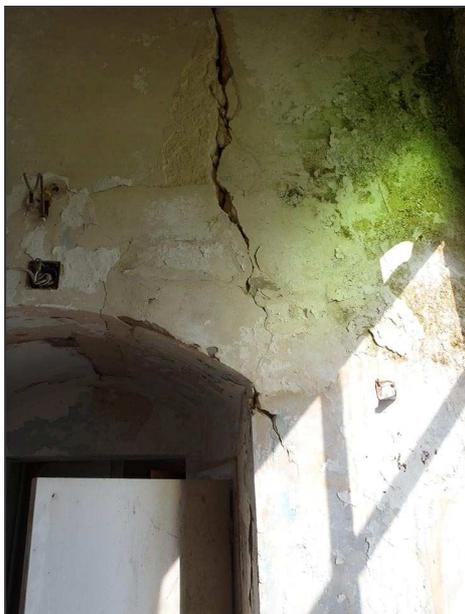
Figura 18. Lesione beante all'interno del Castello (lato E).

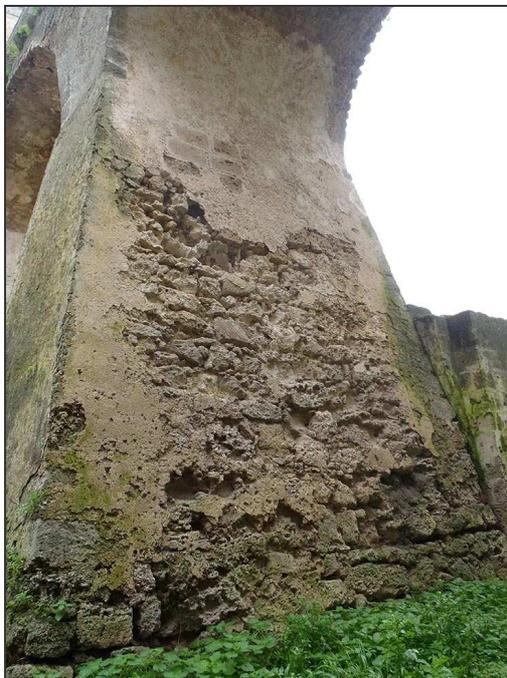
Figura 19. Bastioni del ponte del Castello: in evidenza i conci calcarenitici in erosione o mancanti.

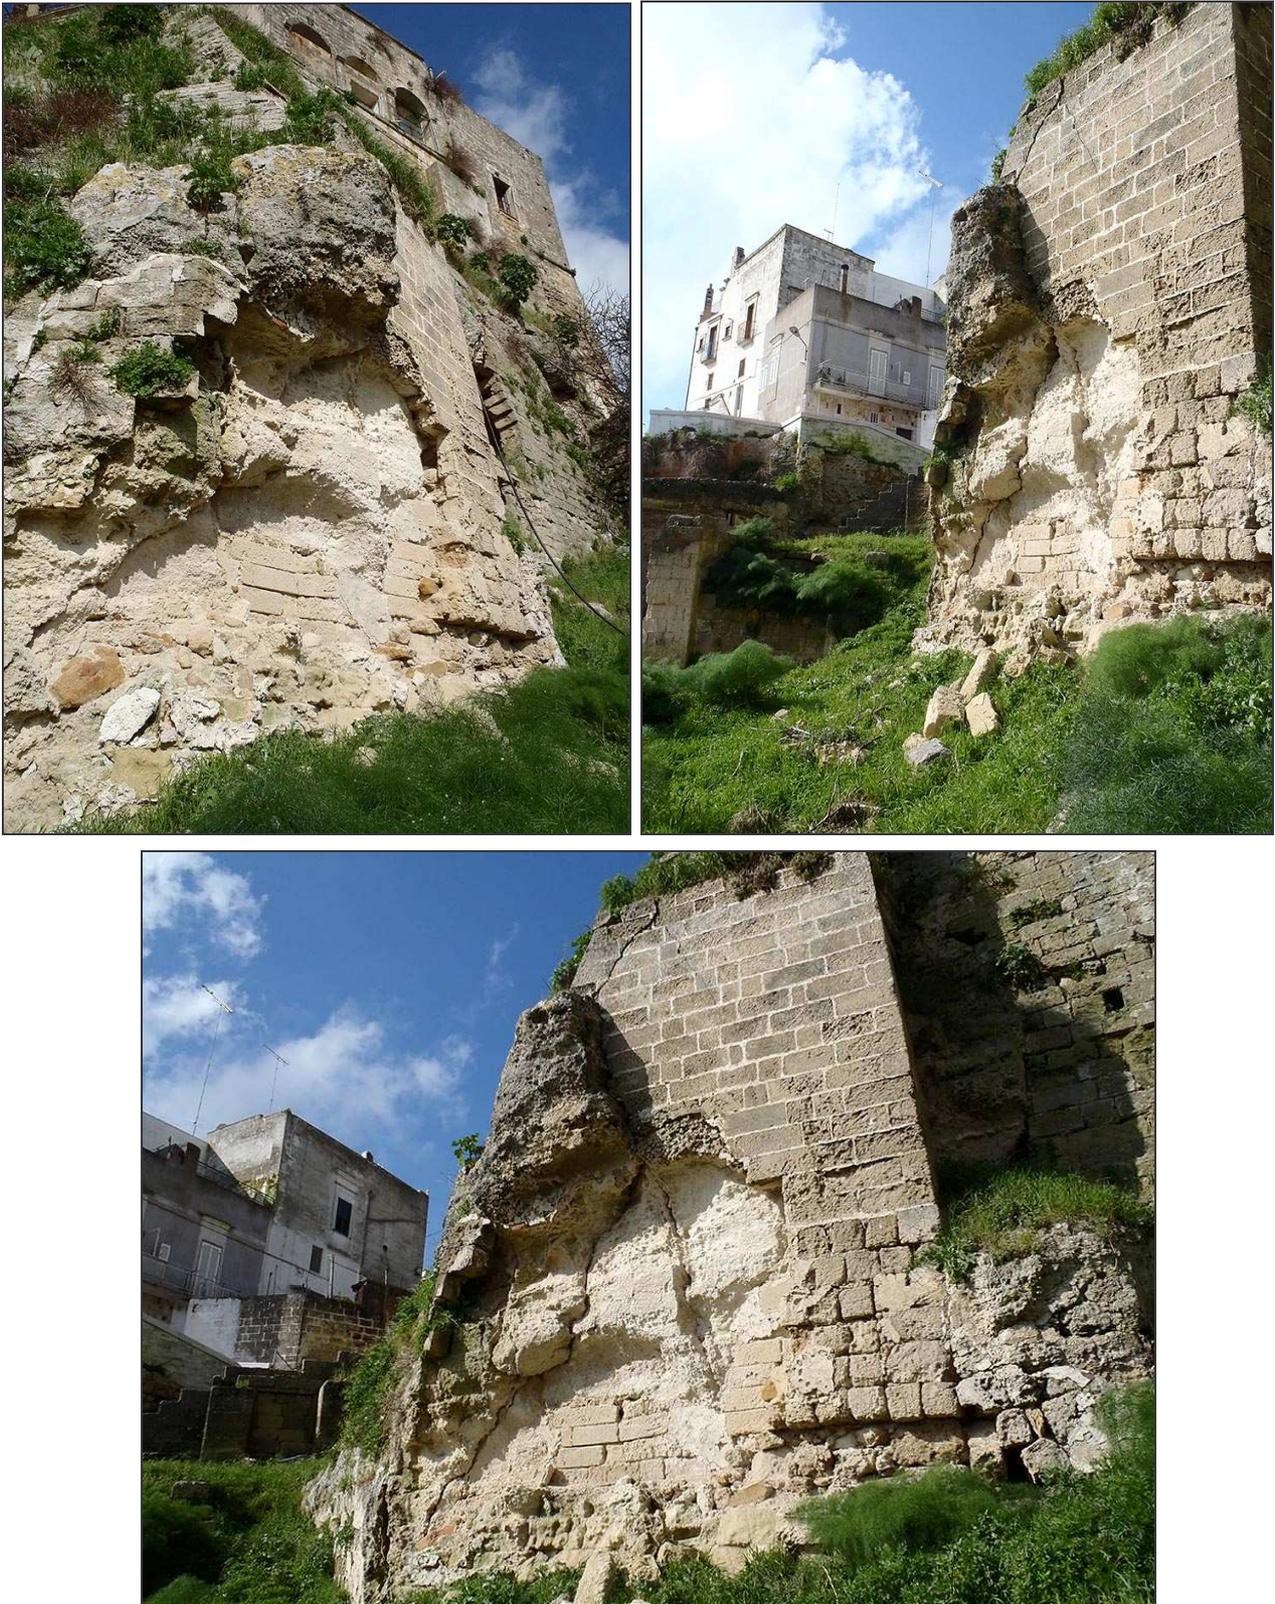
Figura 20. Il bastione meridionale del Castello, interessato da evidenti crolli in atto e potenziali.

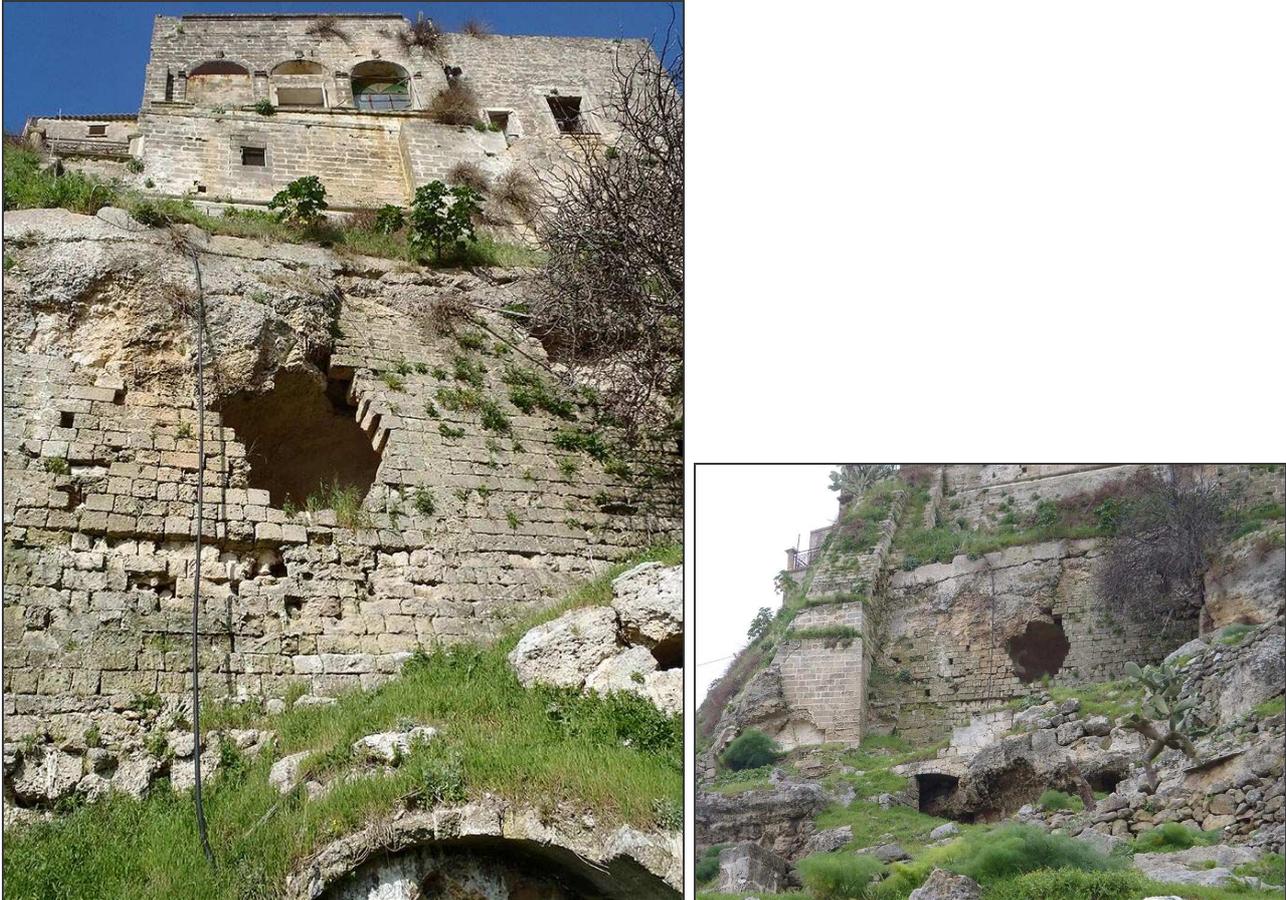
Sempre su tale lato, inoltre, il muro perimetrale del castello risulta sfondato, con un'ampia apertura tramite la quale è possibile accedere ad ambienti sotterranei, con evidenti situazioni di instabilità (Fig. 21).

Figura 21. Il muro sottostante il lato S del Castello, in critiche condizioni di stabilità.

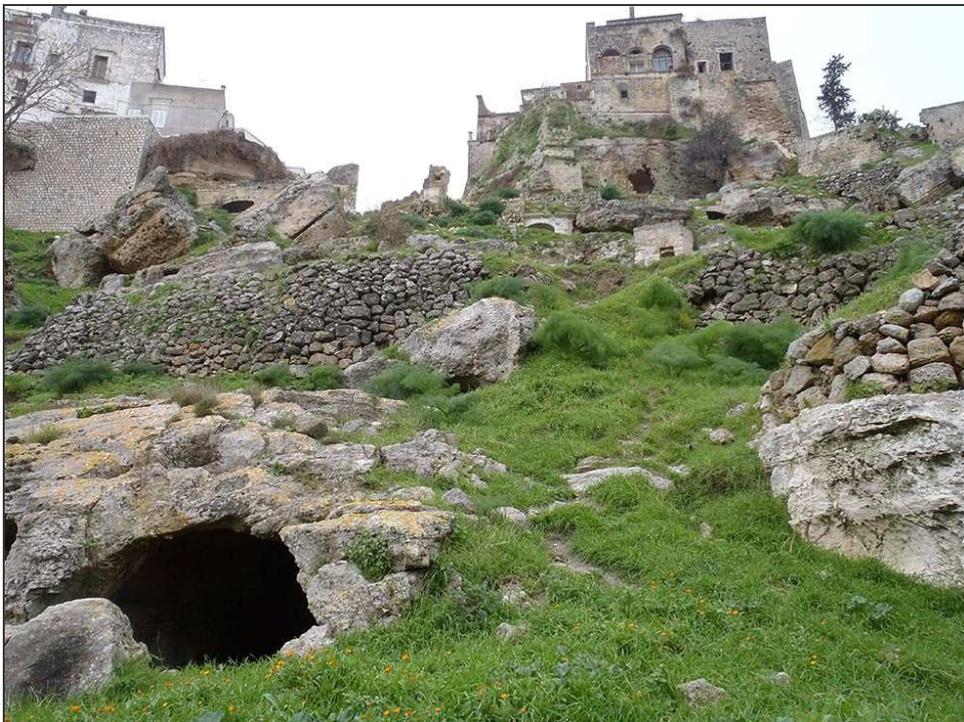
Nel frattempo, il CNR-IRPI aveva gi  iniziato a eseguire alcuni sopralluoghi preliminari, al fine di verificare l'esistenza di situazioni particolarmente preoccupanti che dovessero essere segnalate tempestivamente alle competenti autorit , nonch  erano stati avviati i primi rilievi di carattere geologico, geomorfologico e geologico-strutturale sui settori di maggiore interesse, tra i quali certamente il pianoro del Castello, ed il sottostante pendio, sul lato sud-orientale del Castello (Fig. 22).

Figura 22. Il pendio sud-orientale del Castello di Ginosa.

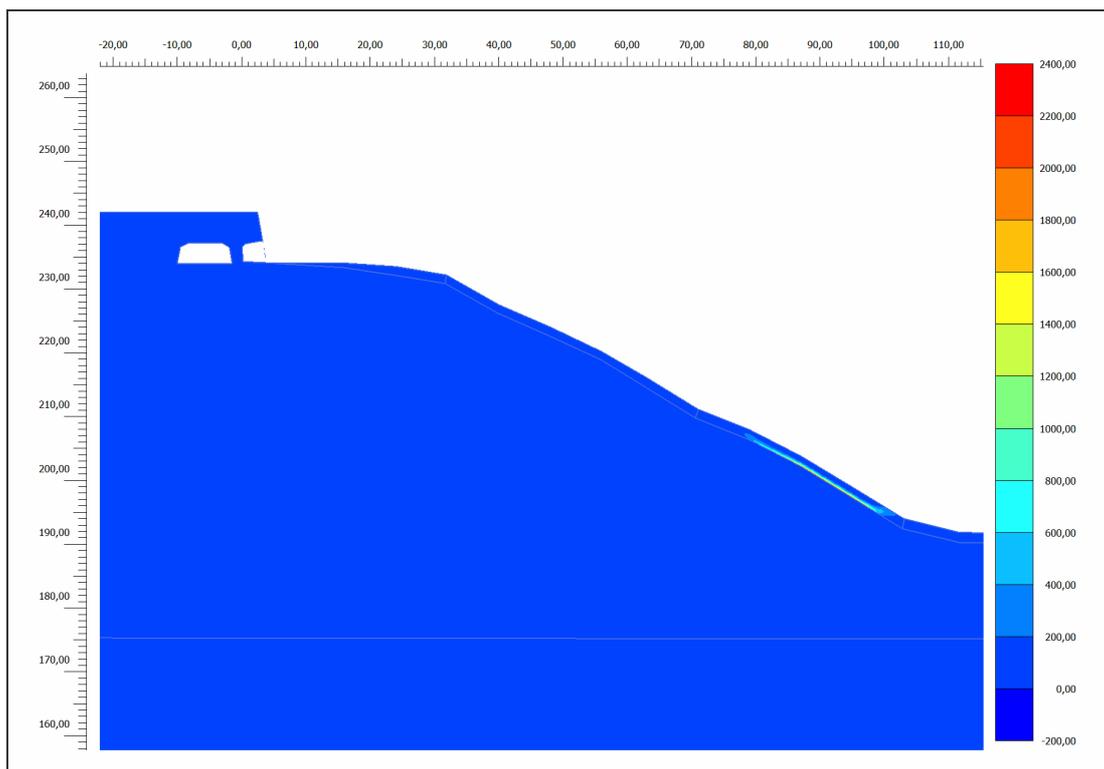
Il coefficiente di stabilità della sezione è stato calcolato pari a $F = 1.30$ in tali condizioni ed il meccanismo critico evidenziato dal calcolo è mostrato in figura 29 e 30 in termini di deformazioni deviatoriche cumulate e spostamenti cumulati. Le due figure indicano come il versante in queste ipotesi tenderebbe a raggiungere l'instabilità attraverso un processo di scivolamento corticale che interesserebbe solo la formazione colluviale superficiale presente lungo il versante, senza tuttavia arrivare a coinvolgere la formazione calcarenitica sottostante.

Figura 29. Sezione 1: scenario di calcarenite ambiente - Deformazioni deviatoriche al collasso.

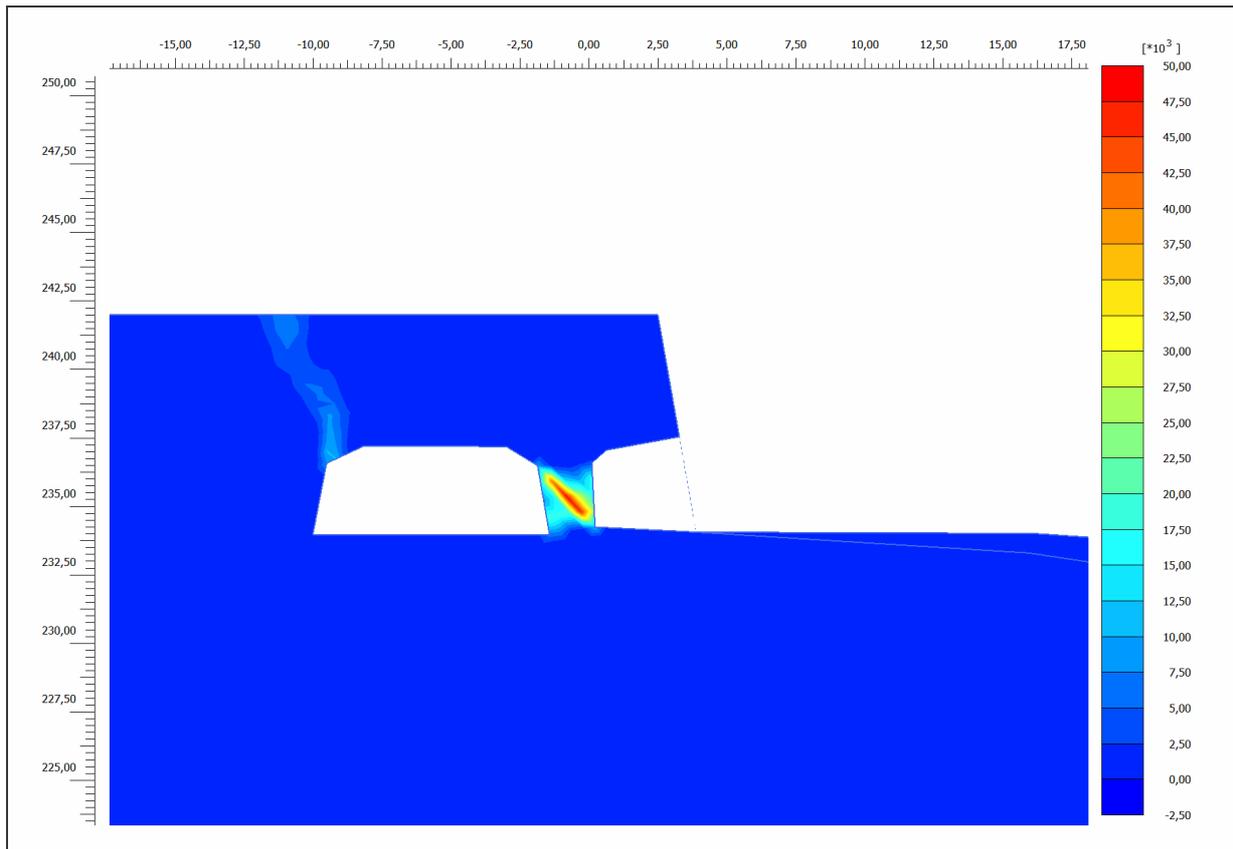
Il coefficiente di stabilità della sezione risulta in questo caso pari a $F = 1.05$ ed il meccanismo di collasso evidenziato dal calcolo è mostrato in figura 32 in termini di deformazioni deviatoriche. La figura indica come il versante raggiunga il collasso a seguito del pronunciamento del processo su descritto, con totale formazione di una zona di rottura a partire dall'estremità interna della cavità n. 78.

Figura 32. Sezione 1: scenario di calcarenite saturata - Deformazioni deviatoriche al collasso.

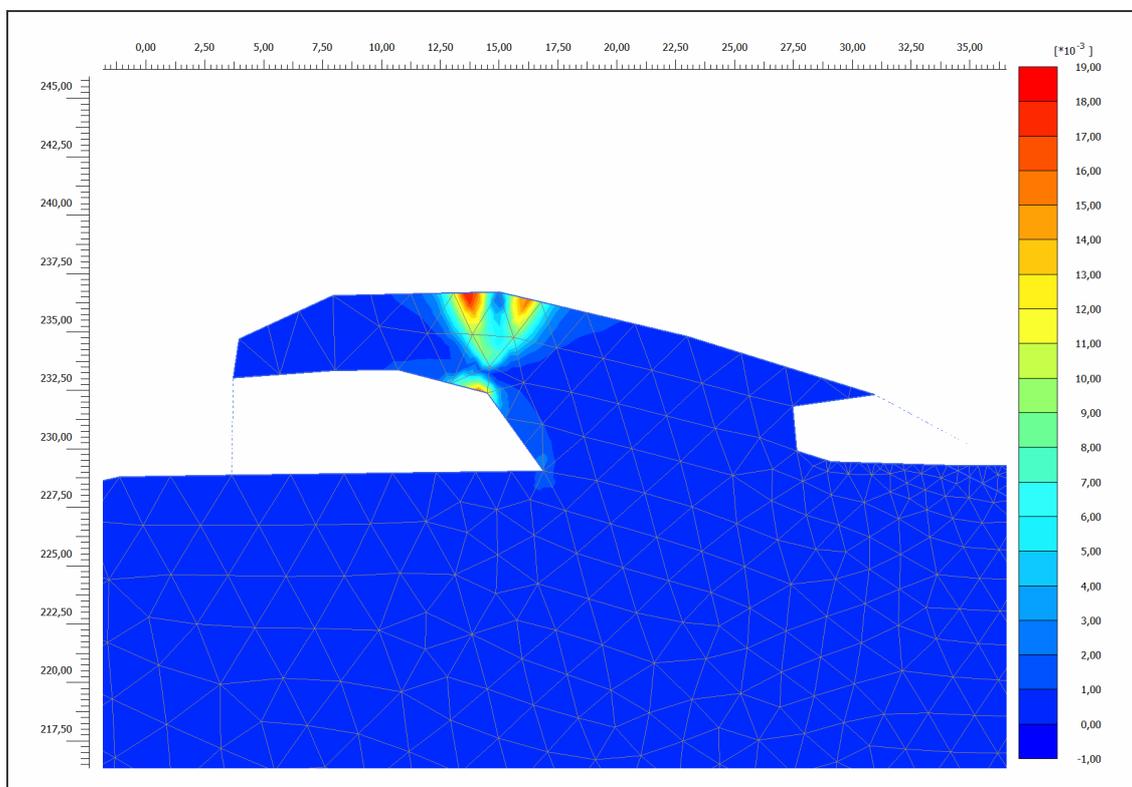
Nell'ipotesi di scenario di resistenza corrispondente ad una condizione di calcarenite satura, il calcolo in fase plastica ha prodotto risultati che indicano condizioni di instabilità del versante, indicati da un mancato raggiungimento della convergenza numerica durante la stessa fase di calcolo. Le zone di snervamento plastico calcolate dall'analisi sono riportate in figura 37, dove si osserva un accumulo di punti plastici e zone interessate da rotture per superamento della resistenza a trazione nell'area del tetto della cavità G72. Gli spostamenti cumulati nella stessa fase di calcolo sono mostrati in figura 38, che indica un potenziale meccanismo di collasso ed una tendenza alla rotazione dello stesso tetto della cavità. Le deformazioni deviatoriche calcolate durante la stessa fase sono riportate in figura 39 e confermano il meccanismo anzidetto.

Figura 39. Sezione 2: scenario di calcarenite satura - Deformazioni deviatoriche calcolate durante la fase di calcolo plastico.

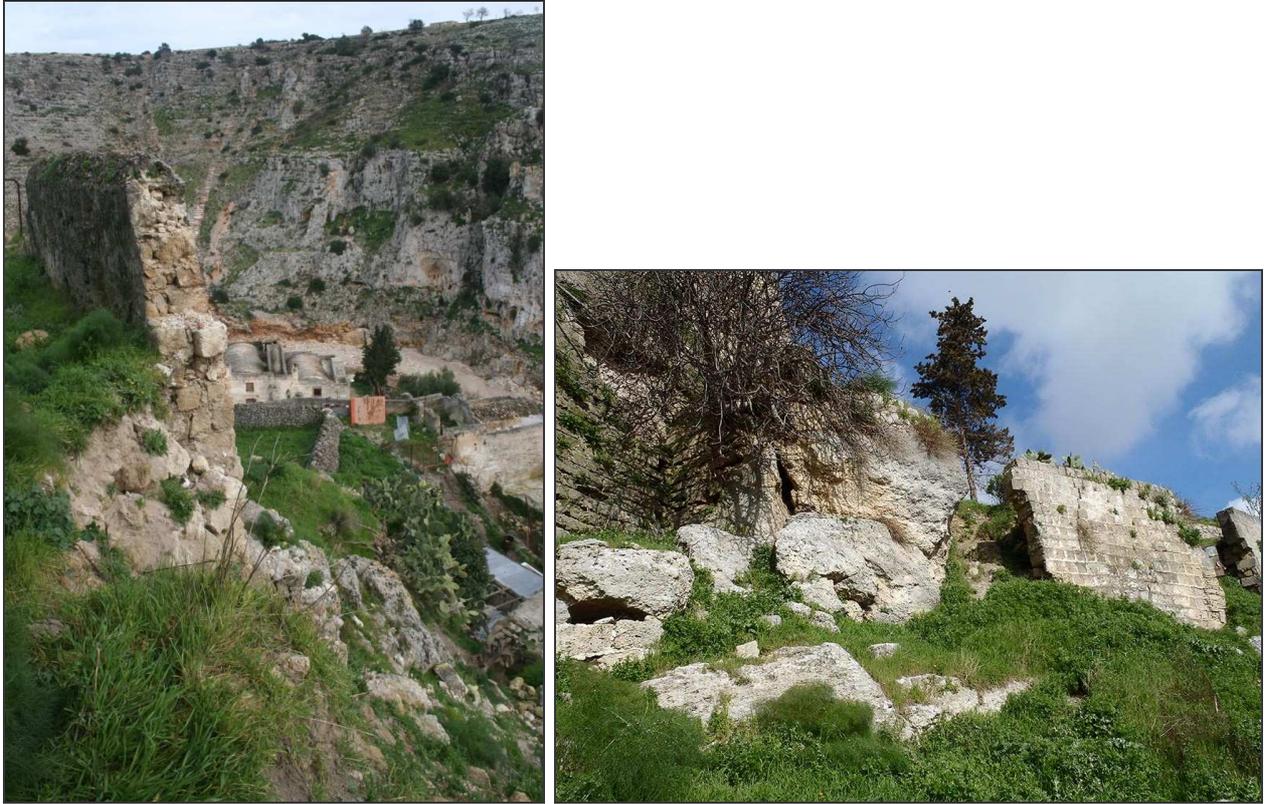
Discorso analogo va fatto per la struttura del Castello: sebbene l'analisi delle condizioni strutturali dell'opera esuli dalle competenze degli scriventi, appare comunque chiaro che il Castello versa a dir poco in una situazione di profondo abbandono e degrado. I tetti sfondati consentono alle acque piovane di infiltrarsi all'interno delle strutture murarie, allargando anche in maniera vistosa le numerose lesioni presenti, che ne minano l'integrità. Il rilievo e le osservazioni delle evidenze di dissesto nelle cavità site nei dintorni della struttura hanno inoltre consentito di evidenziare una situazione estremamente grave, in particolare sul **pendio meridionale del Castello** e nei pressi del relativo bastione all'angolo SW. Vi è in tale settore un serio rischio di possibile evoluzione per ulteriori crolli e distacchi, sia nel sottosuolo che in superficie, con più che probabili ripercussioni sulle opere murarie del Castello. I muri di contenimento, presenti su questo lato del Castello, risultano crollati in più punti (Fig. 40), e le parti rimanenti sono in condizioni estremamente precarie, non risultando più confinate lateralmente ed avendo perso la continuità della struttura muraria. Sarebbero opportuni e necessari interventi urgenti per la ricostruzione

Figura 40. Pendio sud-orientale del Castello, con evidenze dei tratti di mura crollati.

dei muri, e per evitare ulteriori crolli. Le condizioni di abbandono della struttura complessiva del Castello sono, d'altra parte, tristemente evidenziate dal muro sottostante il lato sud, che appare sfondato e visibile da notevole distanza; anche qui si imporrebbe l'adozione di interventi urgenti, senza i quali vi è il rischio che si possa danneggiare irreparabilmente quello che è uno dei simboli del centro storico di Ginosa.
