CITTÀ DI GINOSA

PROGETTO DI FATTIBILITA' TECNICA ED ECONOMICA PER LA MITIGAZIONE DEL RISCHIO GEOMORFOLOGICO NELL'ABITATO DI GINOSA

SCALA -	CODICE ELABORATO A2	RELAZIONE TECNICA
DATA APRILE 2018

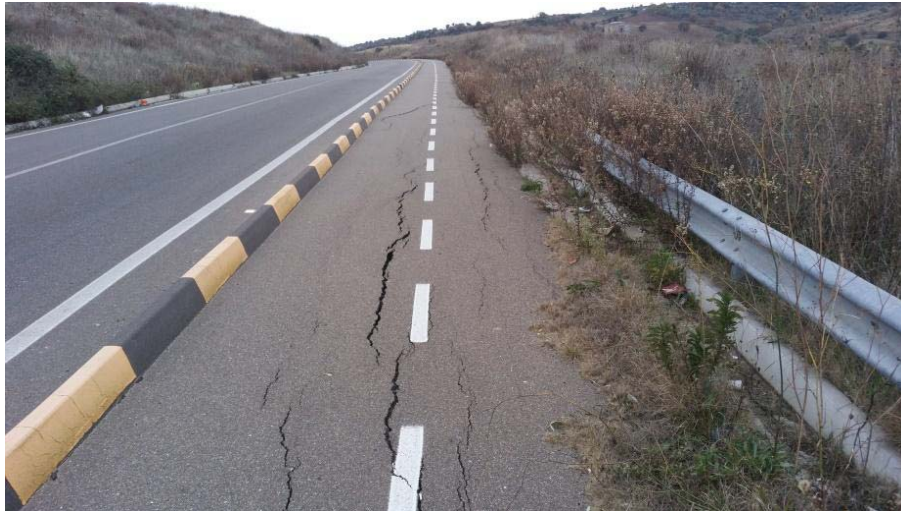
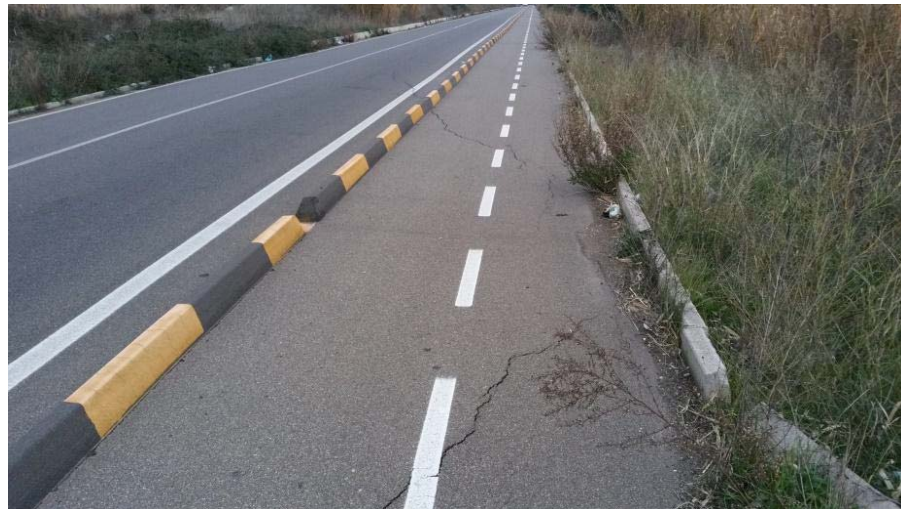
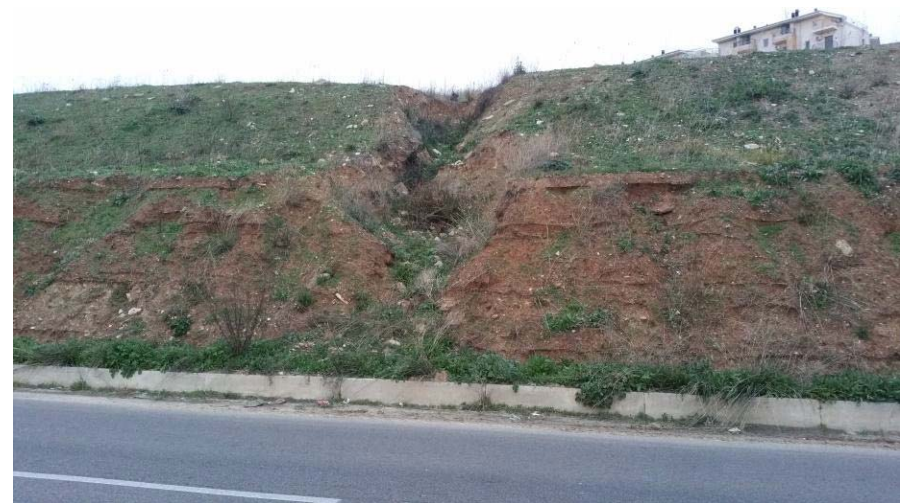
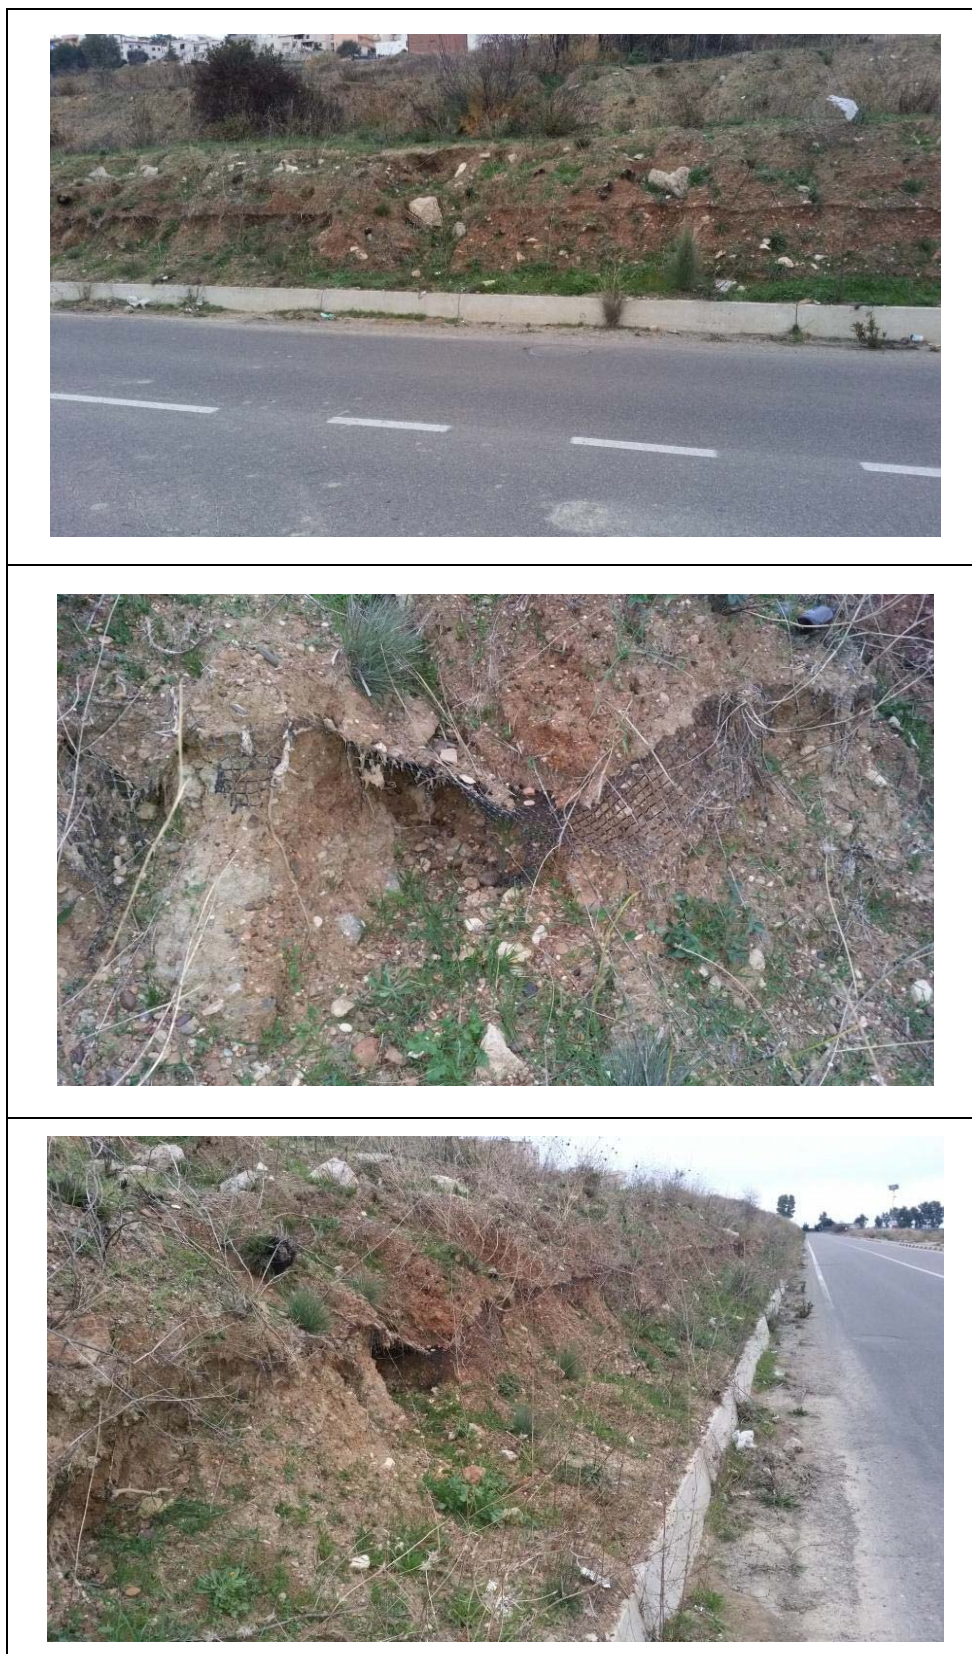
Infatti proprio percorrendo la circonvallazione, oltre ai fenomeni di dissesto diffuso presenti sul pendio a monte, si rilevano segni di dissesto a carico dello stesso corpo stradale che in alcuni punti appaiono di una certa gravità, anche nei riguardi della fruibilità e della stabilità della strada.

Fig. 1: Dissesti sulla strada circonvallazione sud

Si notano crepe e fessurazioni sulla pavimentazione, longitudinali e trasversali, che in alcuni punti hanno profondità di alcuni decimetri, segno di movimenti in atto della scarpata lato valle. Le opere in terra armata di sostegno della scarpata a monte in diversi punti risultano danneggiate e si evidenziano i segni di accentuati fenomeni di erosione incanalata con asportazione del materiale di riempimento dei materassi di sostegno ed invasione della sede stradale con acqua e fango.

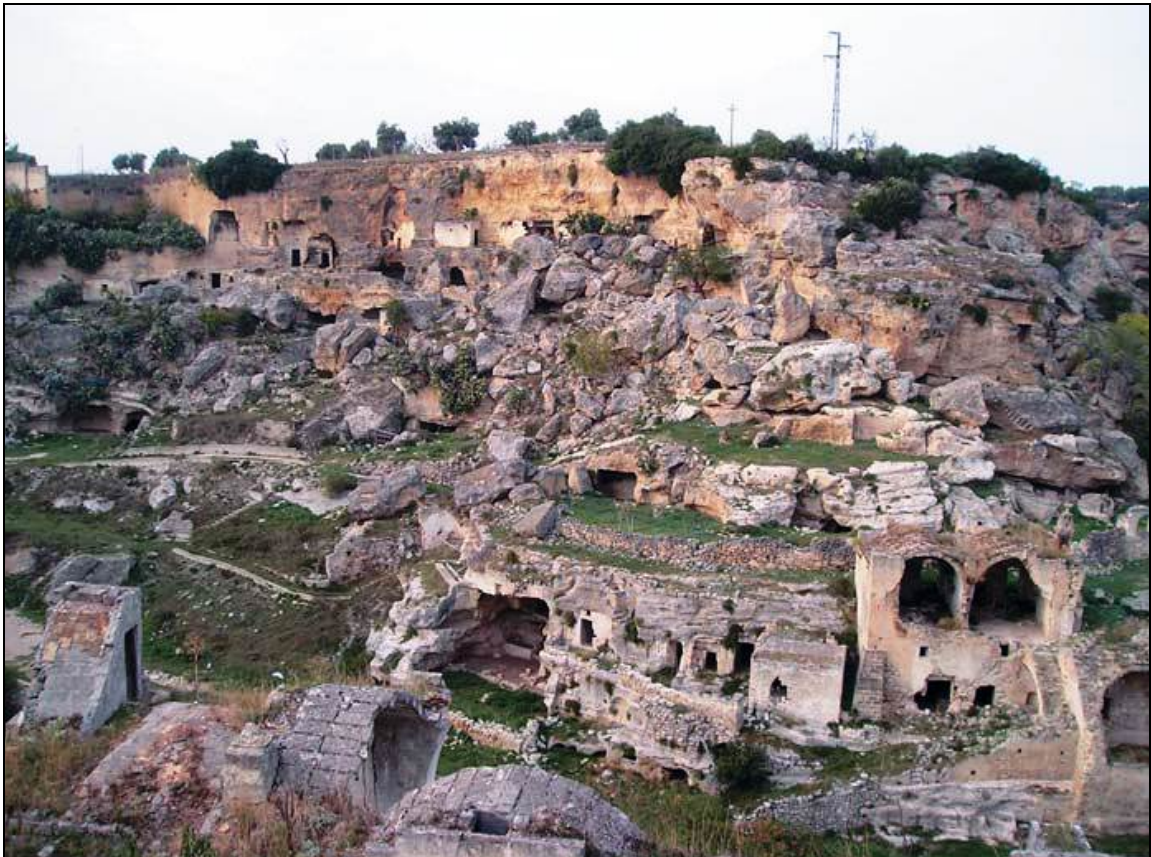
Il primo tragico evento fu l'alluvione dell'11 gennaio. Dopo molti giorni di piogge insistenti, a causa delle infiltrazioni, venne giù il Casale (fig.4 - sito N in fig.9). La parte superiore della parete si staccò e cadde sul villaggio in grotta sottostante. I morti furono diciannove, furono distrutte quattro case; ma la contrada si salvò. ... Il 16 dicembre 1857 un terremoto devasta la Basilicata e la Puglia, colpendo anche Ginosa. Il Casale, già gravemente danneggiato, frana rovinosamente. Miracolosamente, questa volta non muore nessuno. ... Ma il Casale non esiste più. (D. Petrosino, "Ginosa - Contrade, strade e piazze di un paese antico", Ed. Quaderni della Biblioteca Civica - 2004).

Fig. 4: Sponda sinistra della gravina di Ginosa, il Casale. Crollo del 1857 (sito N in fig.9)

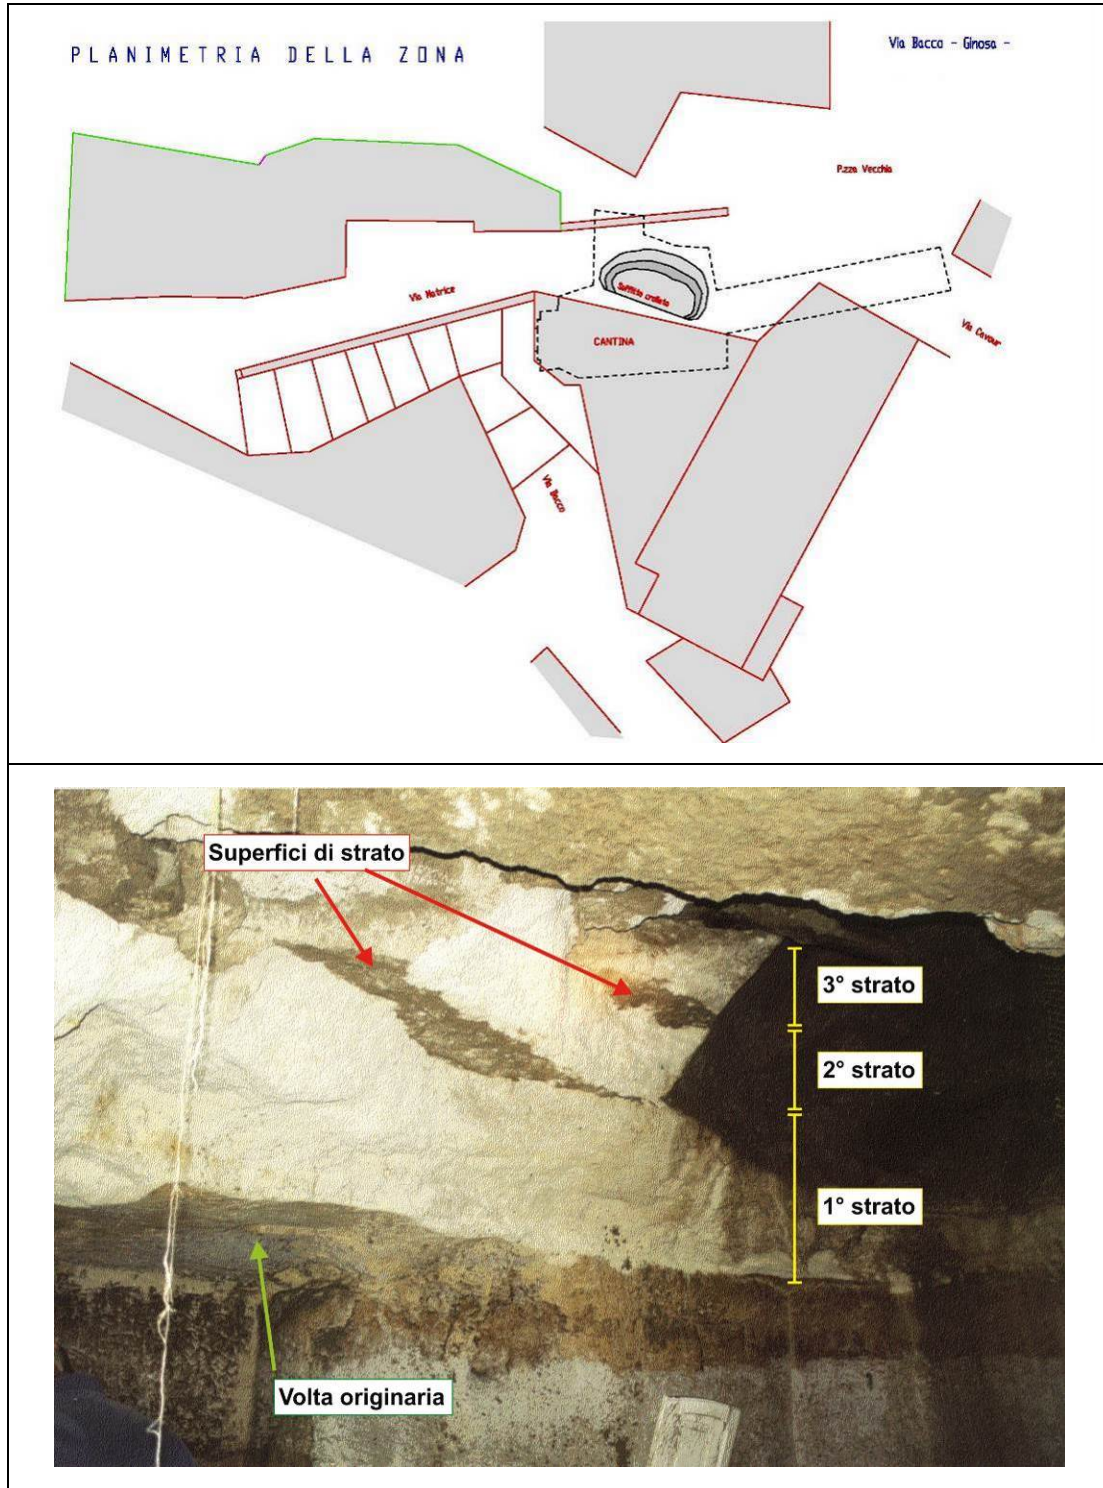
L'8 dicembre 2001 al civico 34 di *Via Bacco* (sito L in fig.9) si verificò il crollo della volta di una cantina, scavata nel banco calcarenitico, ubicata al disotto del piano stradale in corrispondenza di *Via Matrice-Piazza Vecchia*. Il locale è composto da 2 vani su piani sfalsati di circa 1 m l'uno dall'altro e il crollo interessò la parte sinistra del vano antistante, coinvolgendo tanto il banco lapideo naturale costituente la volta quanto i materiali di base della sovrastruttura stradale.

Nel crollo si ebbe la rottura sia della rete fognante che dell'acquedotto, mentre la tubazione del gas – pur rimanendo a vista – non riportò danneggiamenti evidenti (fig.5 – sito L in fig. 9).

Fig. 5: Volta crollata in Via Bacco, 2001

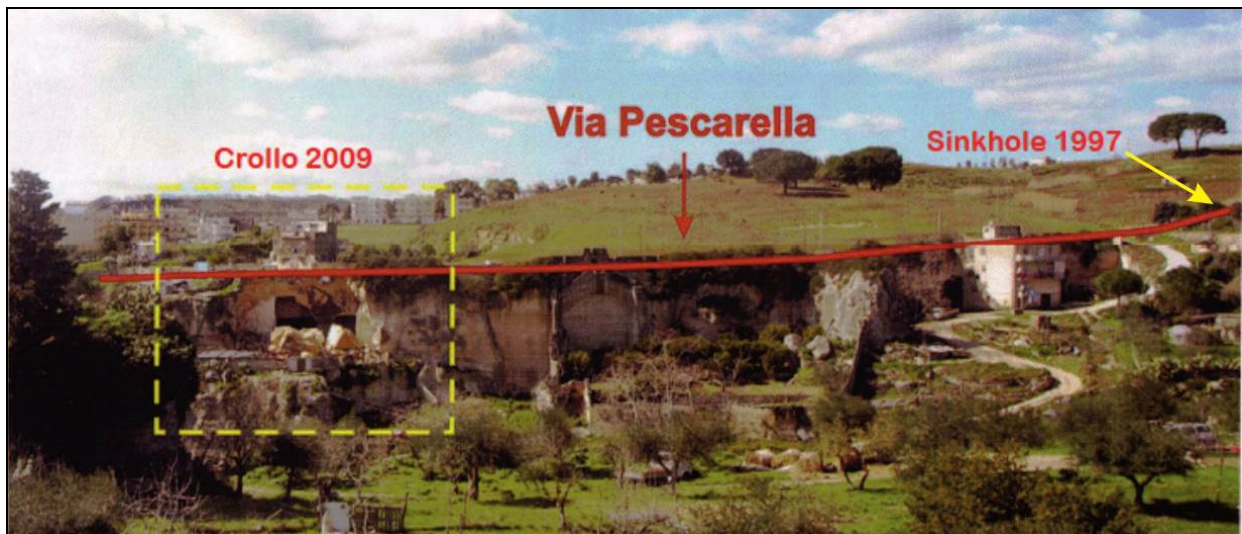
Il 28 febbraio 2009, nei pressi del civico 27 di *Via Pescarella*, alla periferia settentrionale dell'abitato, il costone corrispondente al ciglio del versante in destra idrografica del *T. Lagnone (Gravina di Ginosa)* crollò sulla sottostante *Via Il Fornace*. La parete crollata costituiva la porzione di accesso ad una delle numerose cave ipogee presenti in zona, utilizzate nel passato per l'estrazione della calcarenite. Il crollo interessò quasi interamente la sede viaria di *Via Pescarella*, tutt'ora chiusa al traffico, e arrivò a lambire la palazzina posta sul lato opposto della strada, che conseguentemente fu sgomberata.

Fig. 6: Ubicazione dissesti Via Pescarella (ortofoto Google Earth)

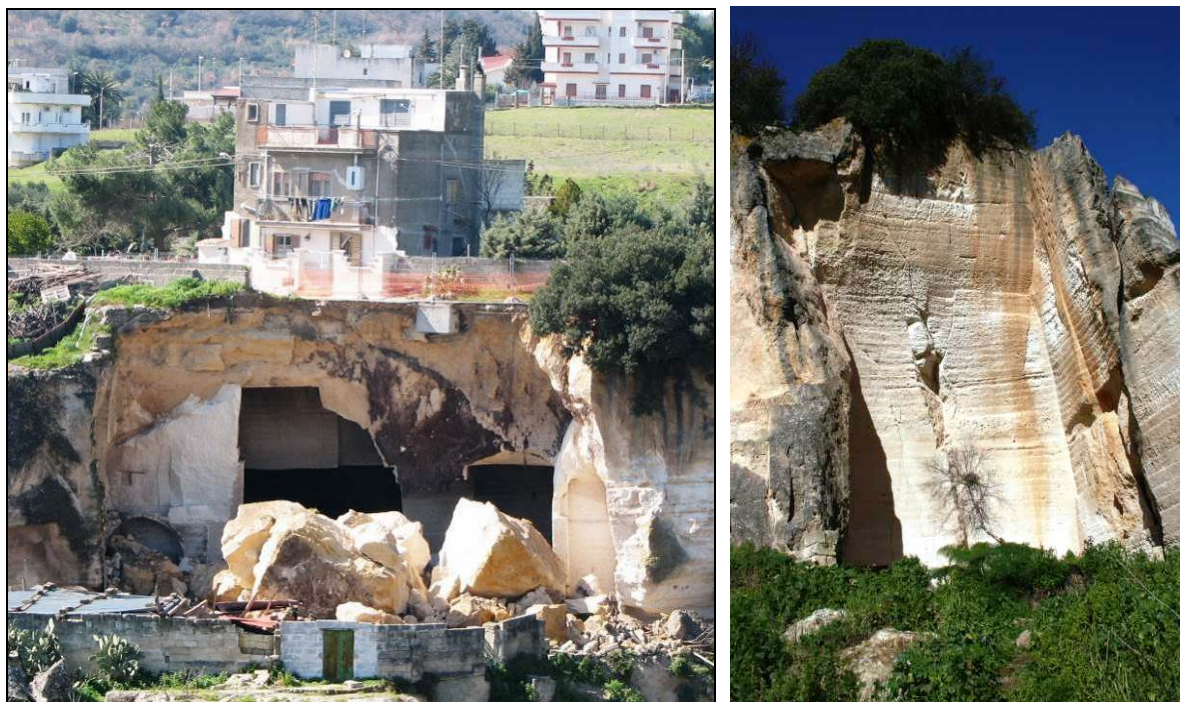
L'ammasso roccioso su cui è fondato l'immobile presenta evidenti sistemi di discontinuità che isolano cunei e pilatri di roccia potenzialmente soggetti a ulteriori crolli e distacchi (cfr. fig. 7).

Fig. 7: Dissesti su Via Pescarella: crollo ingresso cava (sinistra) - fratturazione ammasso roccioso (destra)

Considerata la diffusa presenza di cave abbandonate in quell'area, al fine di individuare le condizioni di eventuale rischio residuo e quindi prevenire situazioni di pericolo connesse a nuovi possibili dissesti, bisognerà disporre il rilievo plano-altimetrico delle cavità per poter determinare lo sviluppo degli ambienti ipogei nonché le condizioni dell'ammasso roccioso.

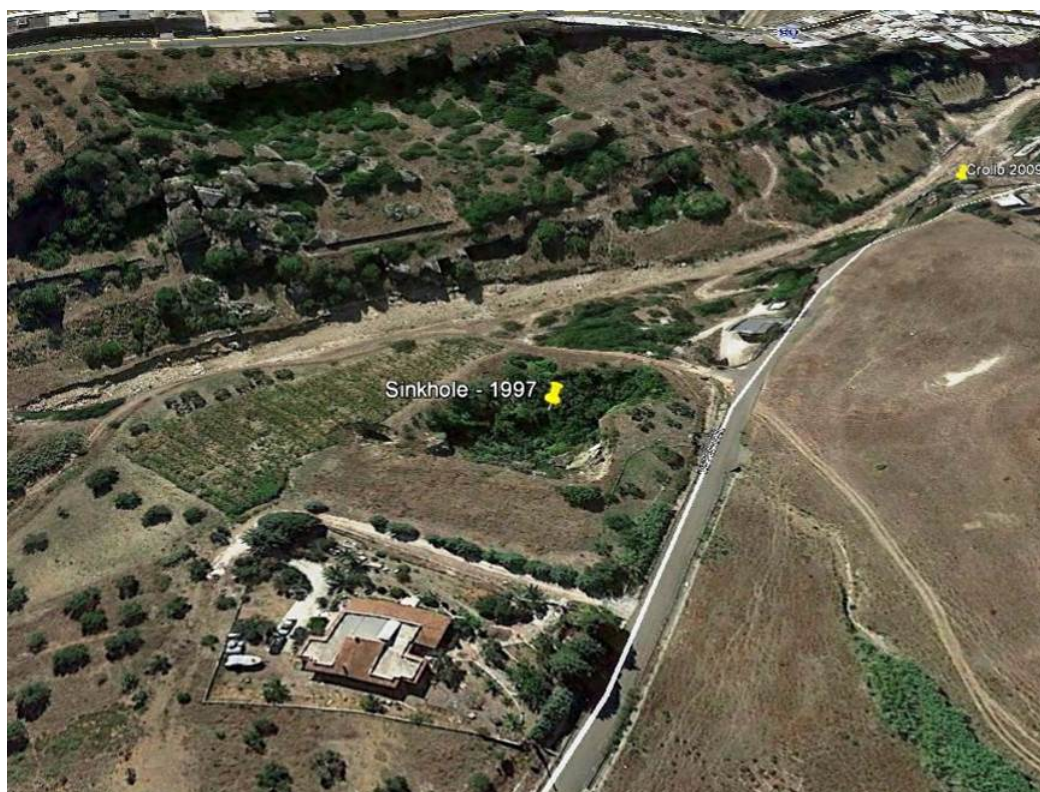
Il suddetto crollo non rappresenta l'unico evento riconducibile alle numerose cave presenti in quella zona. Infatti nel 1997, circa 200 m più a nord sulla stessa *Via Pescarella*, sul lato destro della strada, si verificò lo sprofondamento del piano di campagna antistante una villetta presente poco più a monte (fig. 8).

Fig. 8: Sprofondamento piano campagna in Via Pescarella (ortofoto Google Earth)

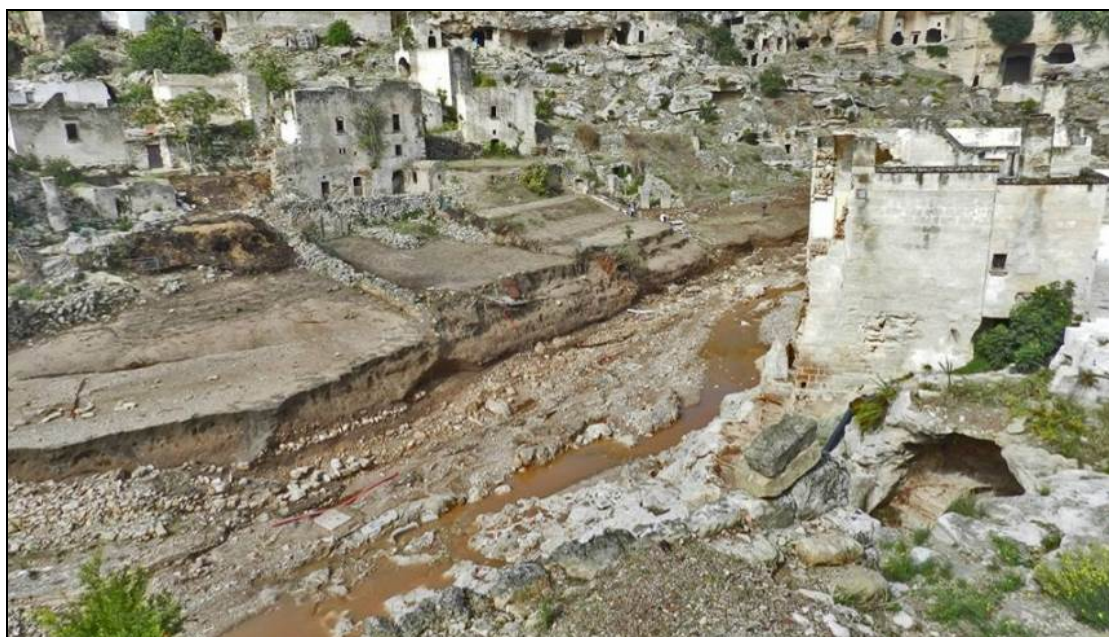
- danni all'alveo della Gravina: sul fondovalle è stato scavato un solco erosivo profondo in alcuni punti 2,5÷3 m e sono state innescate numerose frane (fig.11)

Fig. 11: Alluvione di Ginosa: scalzamento al piede delle sponde (2013)

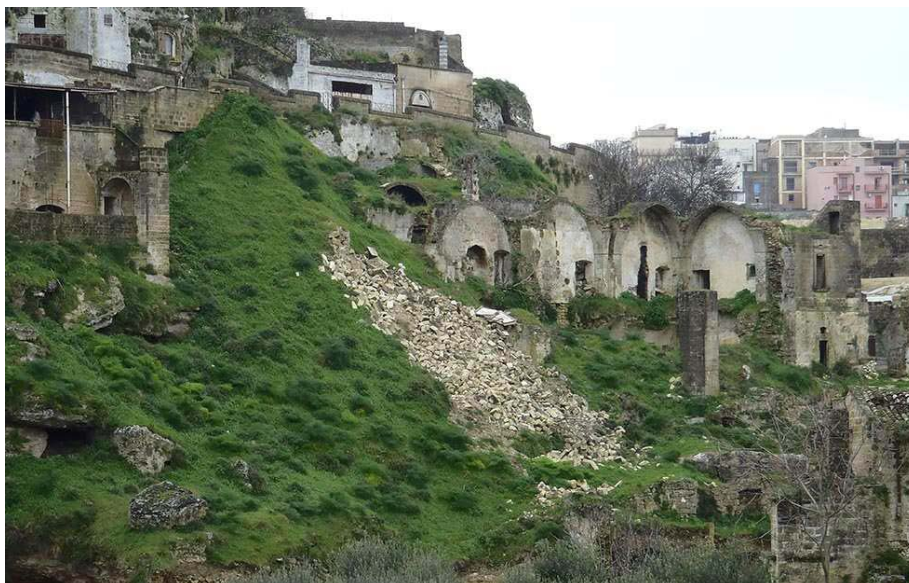
- crollo di un rudere a valle di Via Matrice (fig. 12 - sito B in fig. 13)

Fig. 12: Rudere crollato a valle di Via Matrice (Rapporto CNR-IRPI 2014)

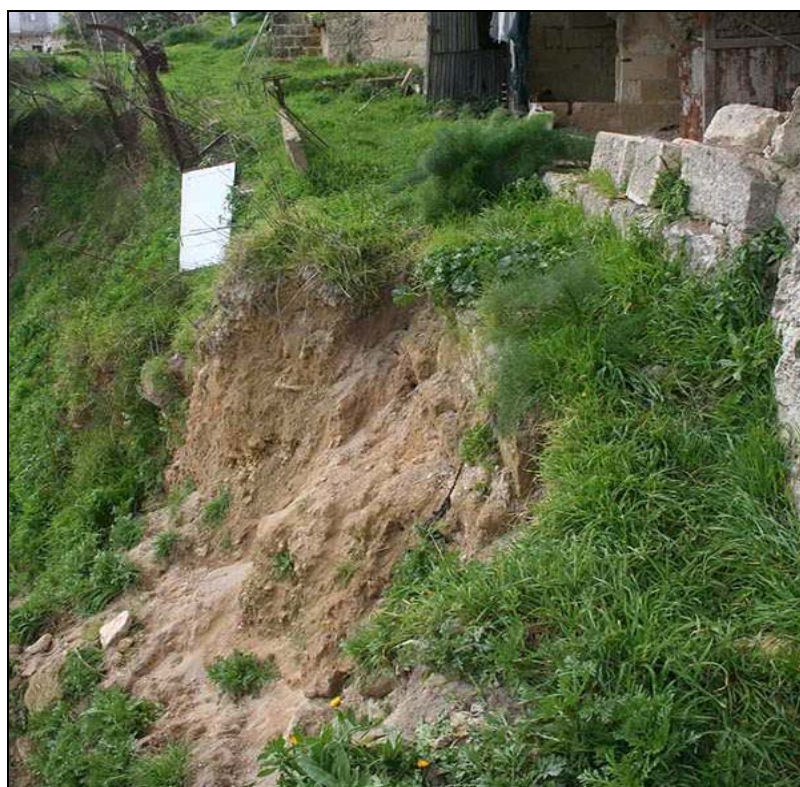
- frana da scorrimento rotazionale nei depositi colluviali al margine del pianoro del Castello (fig. 13– sito C in fig.9)

Fig. 13: Scorrimento rotazionale sul pianoro del Castello (Rapporto CNR-IRPI 2014)

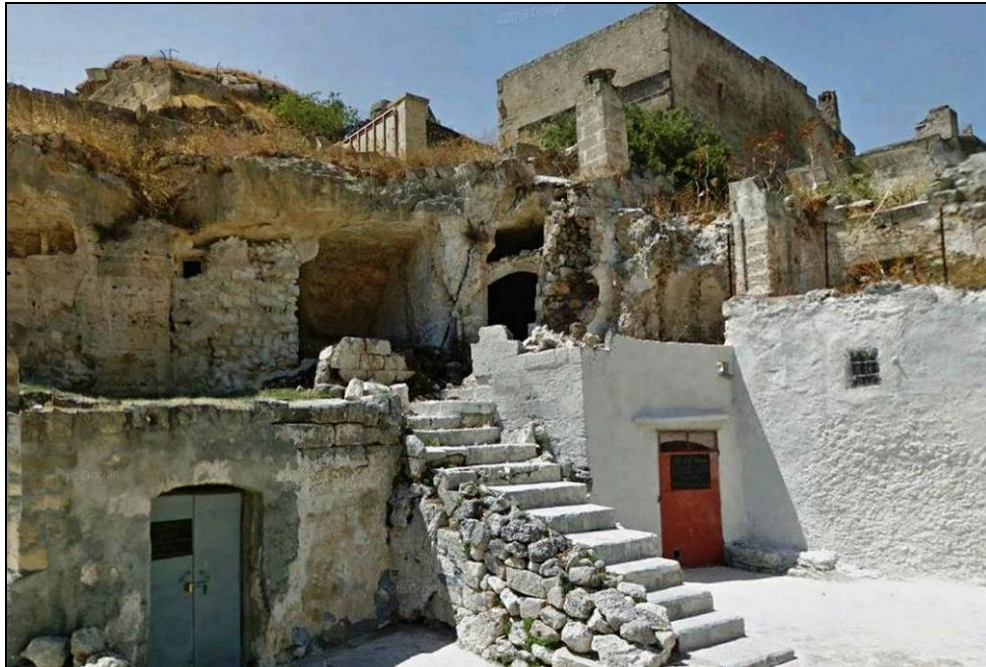
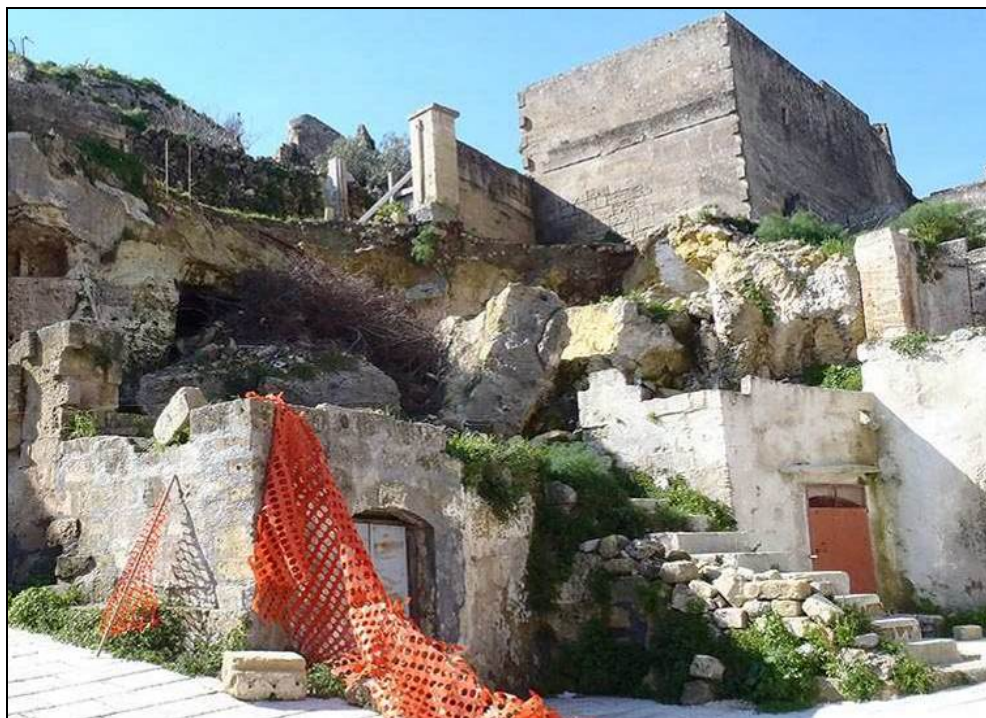
- crollo all'ingresso di una cavità in Via San Giovanni, ad est del pianoro del Castello, alle spalle della Chiesa Matrice (fig.14 – sito D in fig. 9)

Fig. 14: Crollo in Via San Giovanni (situazione pre e post crollo)

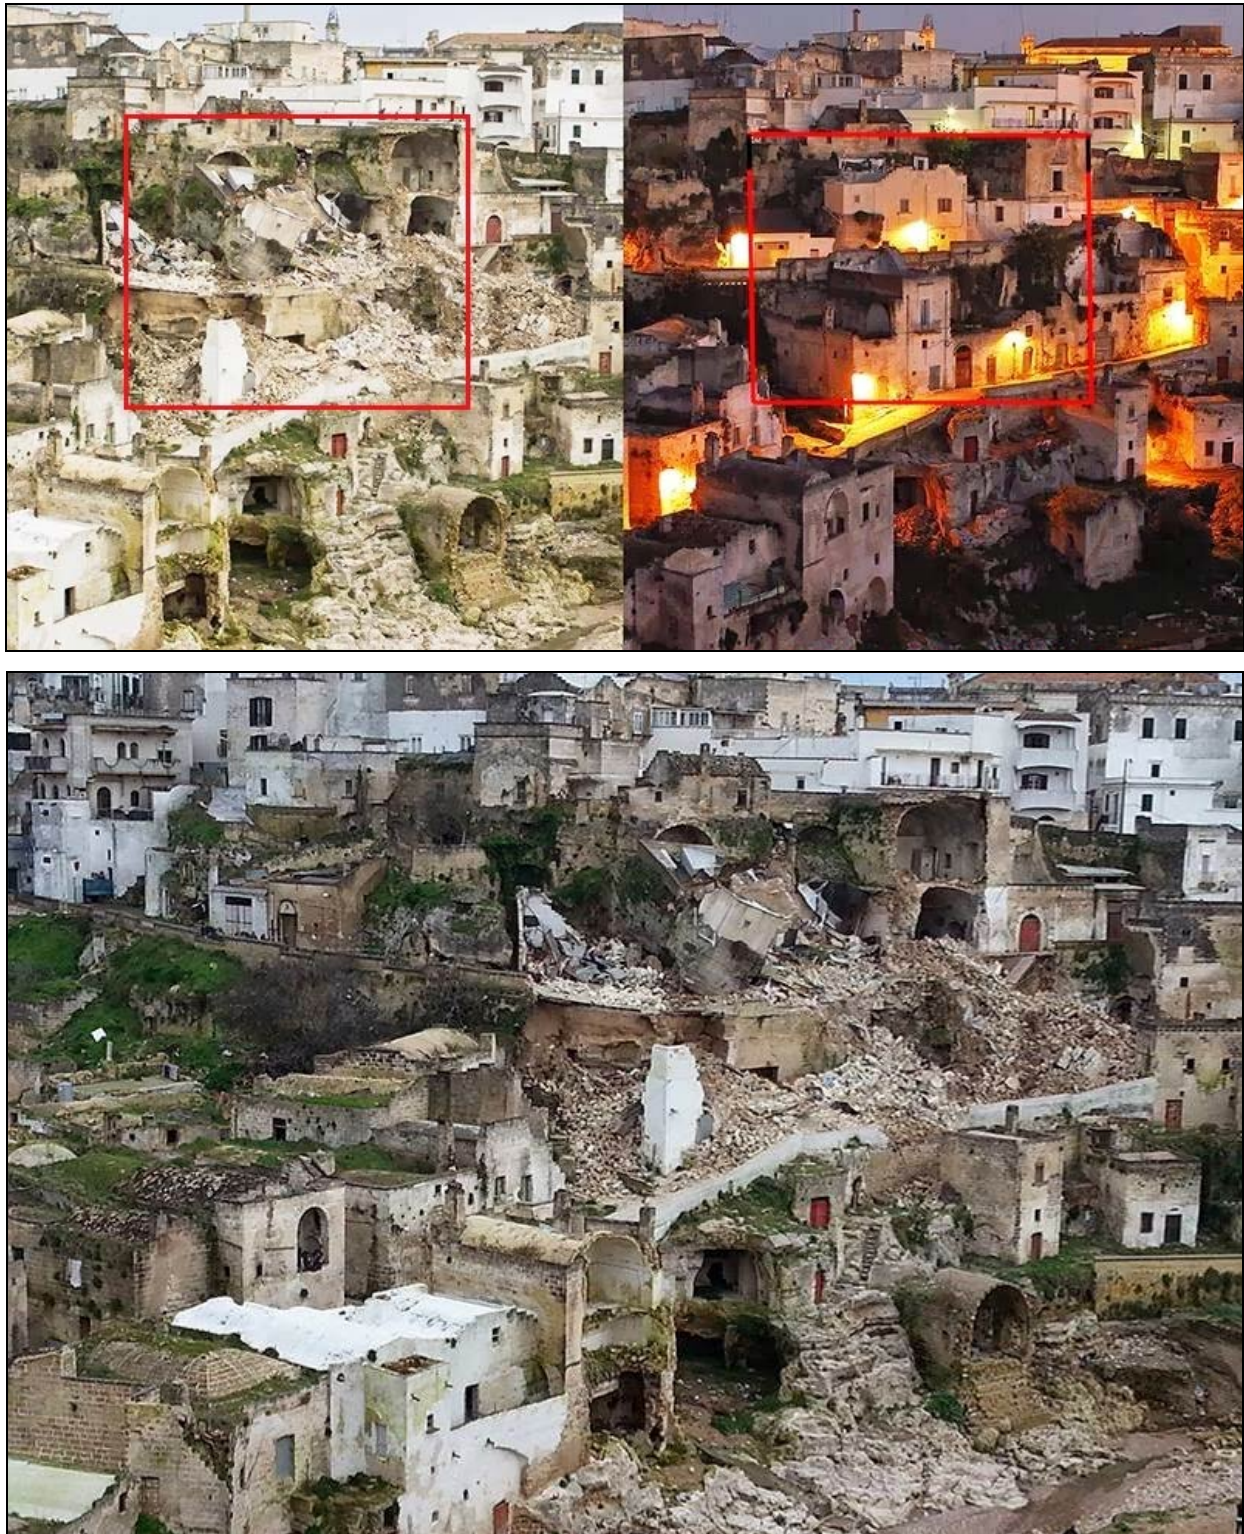
- 21 gennaio 2014 - crollo in Via Matrice (fig.27 – sito A in fig. 21)

Fig. 15: Crollo del 21 gennaio 2014 in Via Matrice (fonte internet -Photo©F.Rochira)

Il dissesto del 21.1.2014 ha avuto una larga estensione, interessando il costruito su via Matrice e propagandosi a monte ed a valle fin sotto via Burrone.

L'evento fu un crollo dell'ammasso calcarenitico per taglio della roccia lungo i percorsi di debolezza creati dall'attività di scavo in superficie ed in sotterraneo e dalle numerose fratture caratterizzanti l'ammasso, alcune delle quali diagnosticate già prima del crollo. Le forze agenti furono il peso proprio della parte di ammasso coinvolta e degli edifici sovrastanti. Il collasso dell'ammasso roccioso ha a sua volta provocato il crollo degli edifici sovrastanti e le macerie ed il disequilibrio determinato hanno propagato il fenomeno di crollo ad ulteriori porzioni dell'ammasso e del costruito circostante. La presenza di tre grossi blocchi calcarenitici dislocati ed inclinati ... fanno ipotizzare essere stata questa la zona di innesco delle rotture che hanno devastato il tratto di versante a monte di via Matrice ed a valle di via Burrone. (*Prof. G. Spilotro, Relazione CTU - dic. 2016*).

attraverso cavatura in superficie ed in sotterraneo, e la costruzione alla superficie, in continuità con i vuoti dell'ammasso calcarenitico. Su tale scenario, fenomeni naturali di lungo e corto periodo hanno aggiunto i loro effetti. (*G. Spilotro, CTU 2016*).

L'evento fu determinato dunque da una serie di fattori concorrenti, fra cui: la natura della roccia calcarenitica, che presenta ampia variabilità petrografica intrinseca che può peggiorare le caratteristiche meccaniche di resistenza in condizioni di imbibizione vadosa e/o capillare; le condizioni dell'ammasso calcarenitico, fratturati e stratigraficamente non omogeneo; la presenza di blocchi calcarenitici in condizioni di giacitura critiche, inglobati nella attività edilizia; la diffusa presenza di cavità ipogee su più livelli stratificati; edificazione di abitazioni in continuità sull'ambiente preesistente, con costruzioni incassate nell'ammasso e a tratti intersecate ad esso; l'assenza di regimentazione delle acque di pioggia che si infiltrano nell'ammasso calcarenitico e nei vani ipogei. (*G. Spilotro, CTU 2016*).

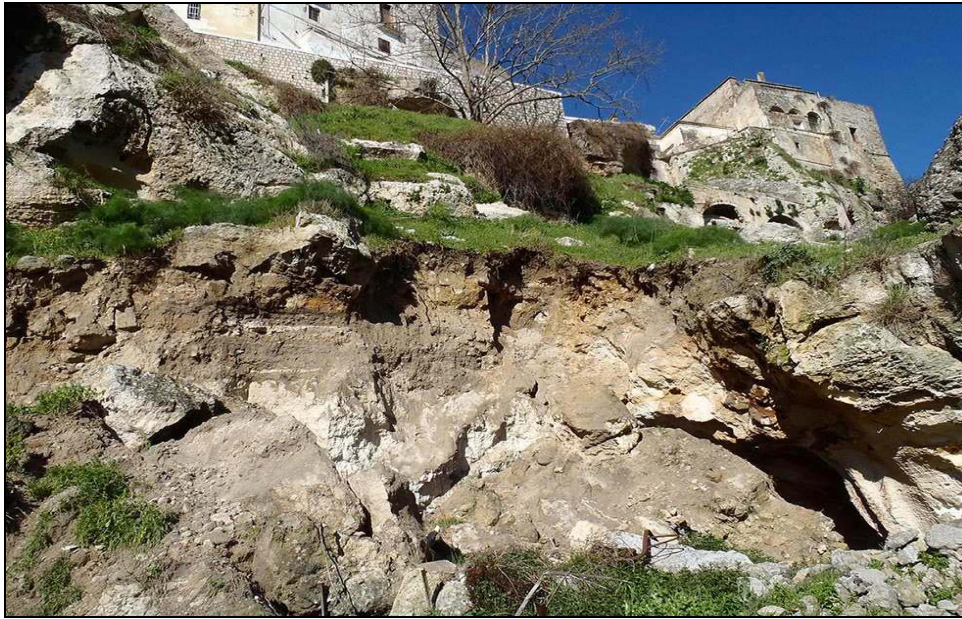
- 5 febbraio 2014 - crollo di una cavità nei pressi del Villaggio Rivolta (fig.16 – sito F in fig.9)

Fig. 16: Ginosa, villaggio Rivolta: sprofondamento connesso a cavità antropica (rapporto CNR IRPI, 2014)

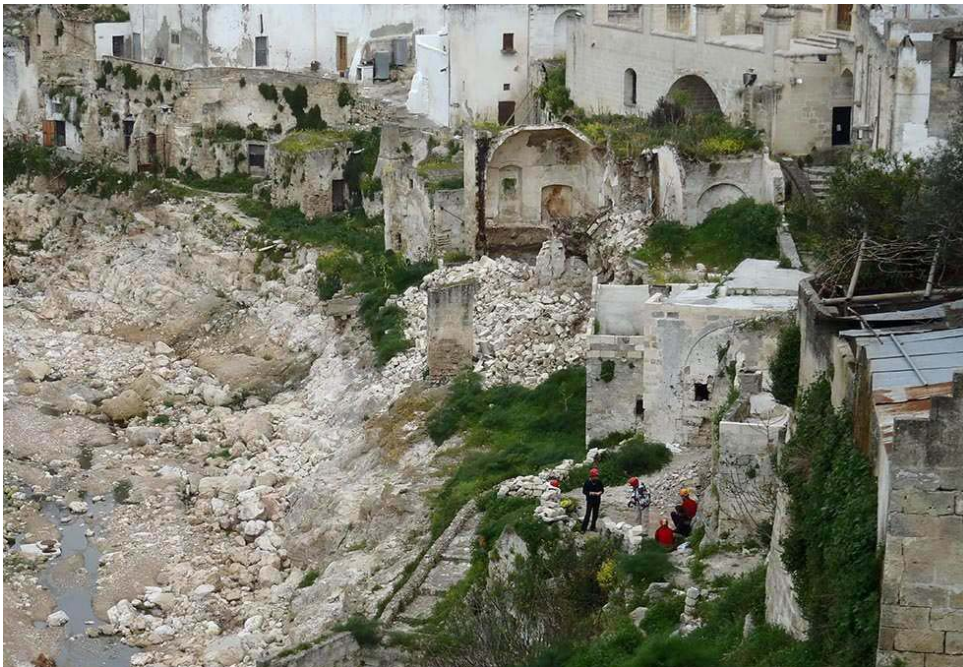
- crollo di un rudere nei pressi della Chiesa Matrice (fig. 17 – sito E in fig. 9)

Fig. 17: Rudere crollato nei pressi della Chiesa Matrice (sito E in fig.16)

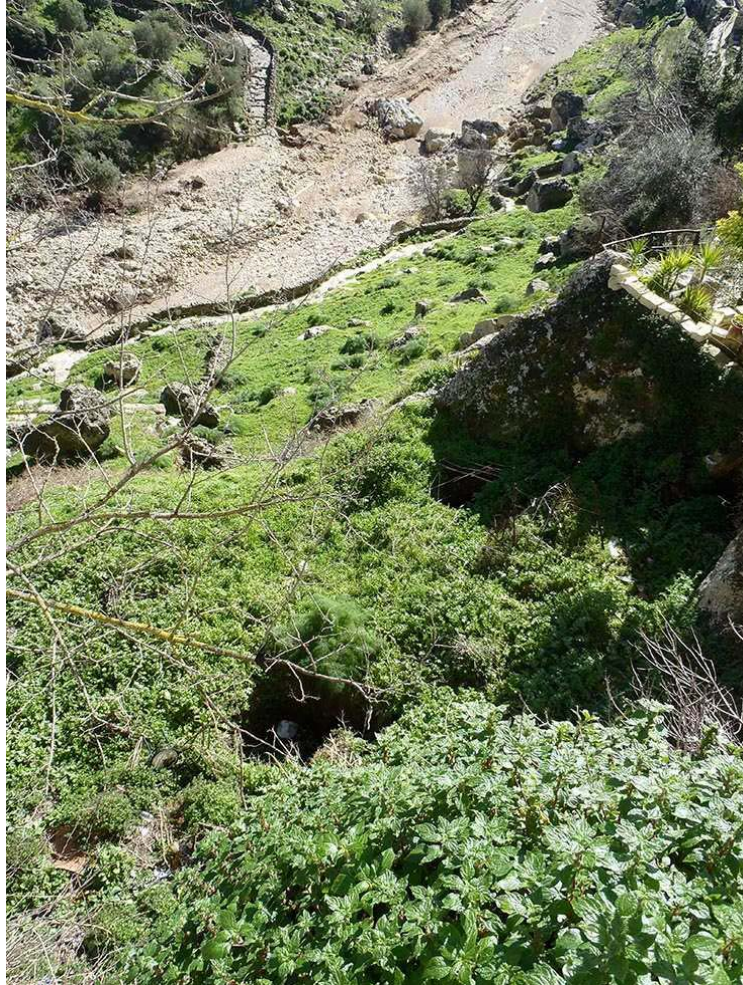
- apertura di fori per infiltrazioni d'acqua su cavità antropica a valle di Via Garibaldi (fig. 18 – sito G in fig. 9)

Fig. 18: fori per infiltrazioni d'acqua su cavità (sito G in fig.9)

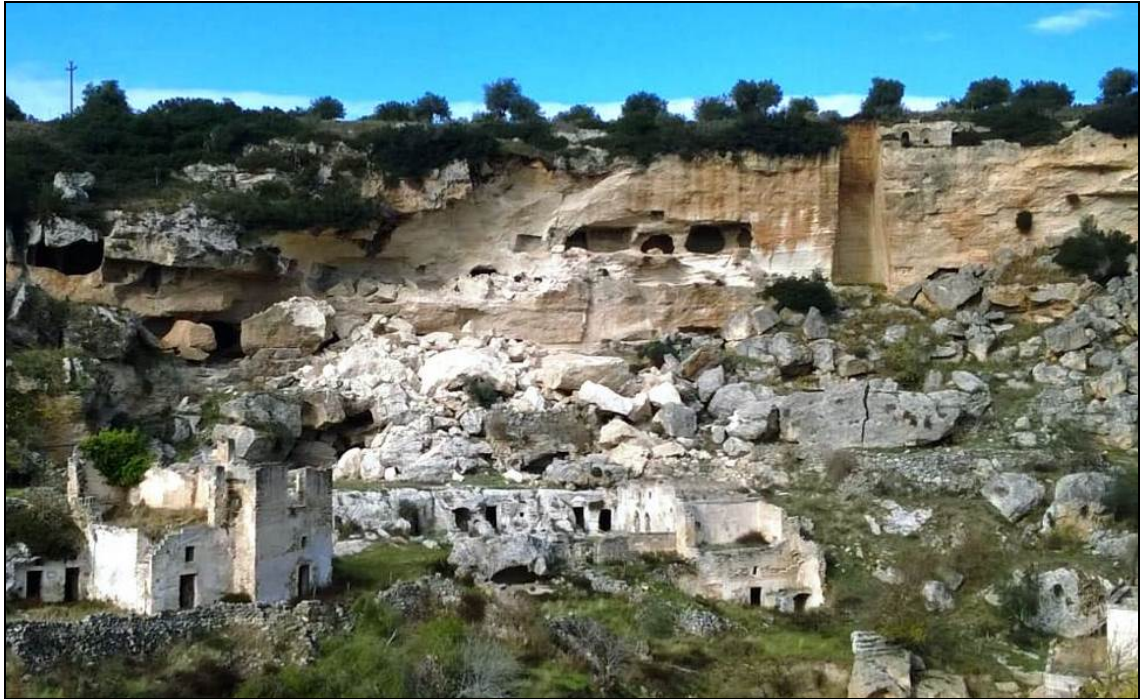
La mattina del 3 dicembre 2017 una consistente porzione della parete costituente il ciglio superiore del fianco del *T. Lagnone (gravina)* in sinistra idrografica è crollato sulla sottostante *Via Villa Glori*. Il crollo non ha provocato danni a persone o cose (figg. 19 e 20 – sito M in fig. 9).

Fig. 19: Crollo del 3 dicembre 2017

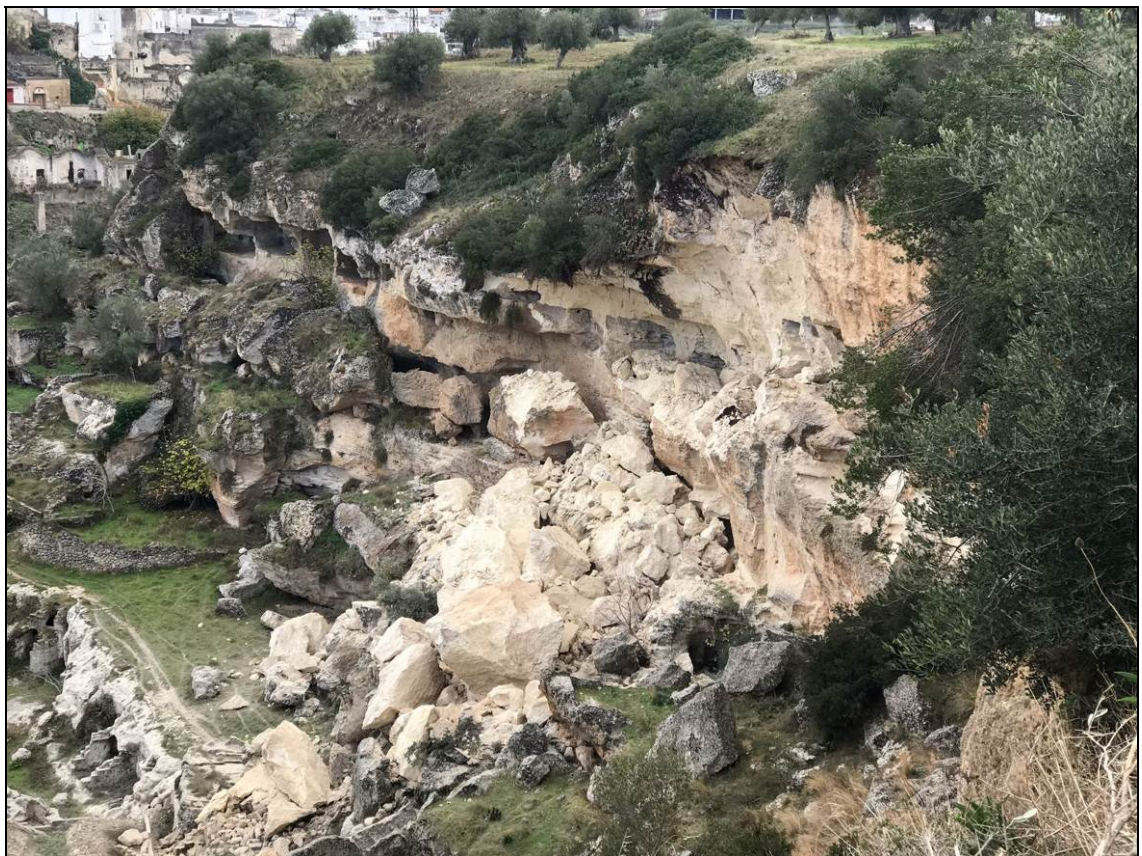
Fig. 20: Crollo del 3 dicembre 2017

L'evento non è da imputare a cause esterne scatenanti ma solo al processo di degrado naturale dell'ammasso roccioso, come già evidenziato per altre situazioni analoghe. Sarà necessario effettuare il rilievo tecnico delle condizioni di staticità che si sono venute a determinare in seguito al crollo a carico dei blocchi e della superficie di distacco, al fine di valutare le eventuali situazioni di pericolosità e i rischi residui (fig.20).

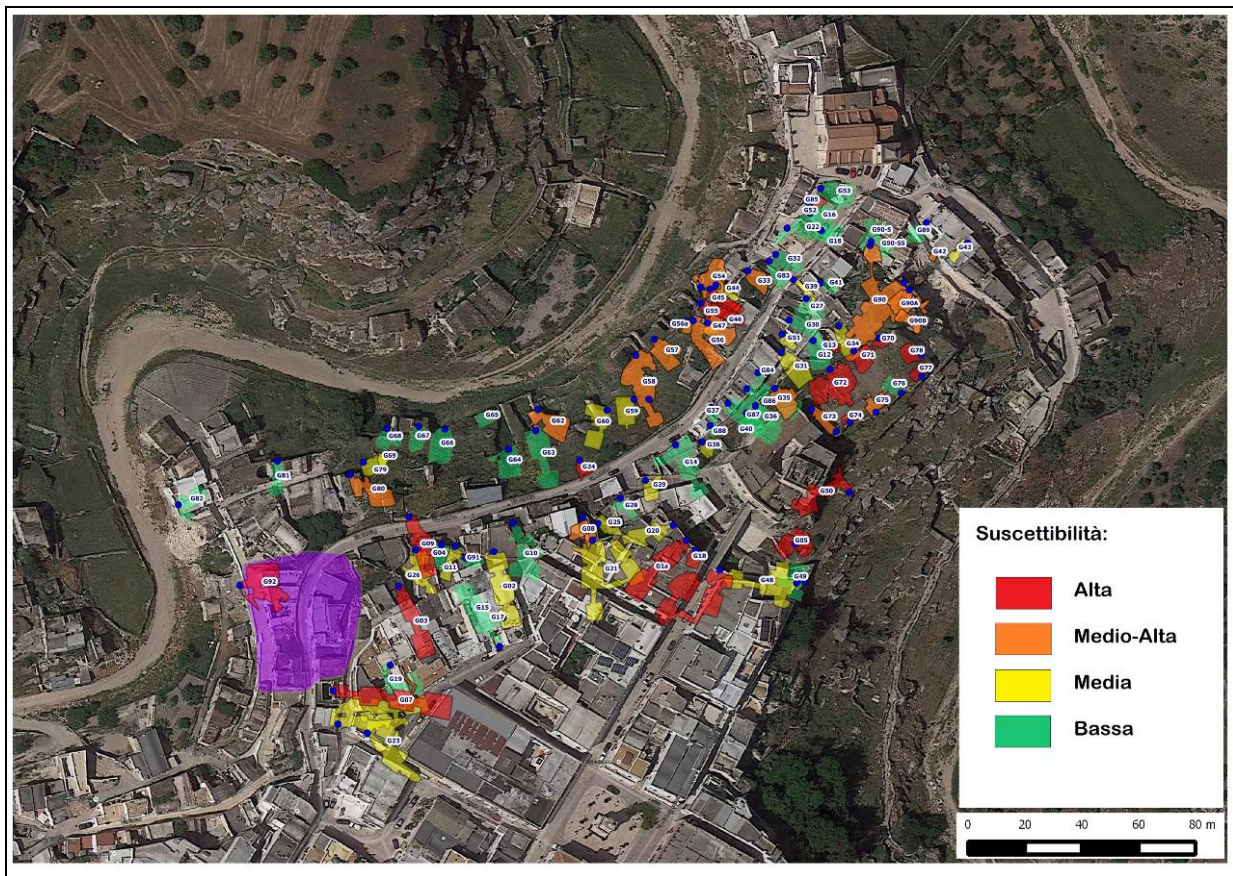
Le risultanze dei rilievi effettuati, integrate dalle osservazioni sul campo delle eventuali evidenze di dissesto e/o della presenza di elementi a rischio, hanno consentito di pervenire alla definizione preliminare di una suscettibilità da crolli per ciascuna cavità che comprende le seguenti 4 classi: bassa, media, medio-alta, alta (fig. 23).

Fig. 23: Suscettibilità al crollo delle cavità rilevate - CNR-IRPI

Al fine di ridurre la vulnerabilità dell'ambiente saranno adottate con ogni urgenza misure volte alla messa in sicurezza delle cavità per le quali è stata rilevata una suscettibilità al crollo di grado elevato, mediante interventi strutturali di consolidamento dell'ammasso roccioso. Un'attenzione particolare andrà riposta nel controllo delle condizioni microclimatiche delle cavità al fine di evitare elevati tassi di umidità negli ambienti ipogei, individuata fra le cause primarie della degradazione delle caratteristiche di resistenza della roccia calcarenitica.
