Consiglio Nazionale delle Ricerche, Istituto di Ricerca per la Protezione Idrogeologica

ATTIVITA' DEL CNR-IRPI A SEGUITO DEI DISSESTI IDROGEOLOGICI DEL 21 GENNAIO 2014 nel comune di Ginosa (prov. Taranto)

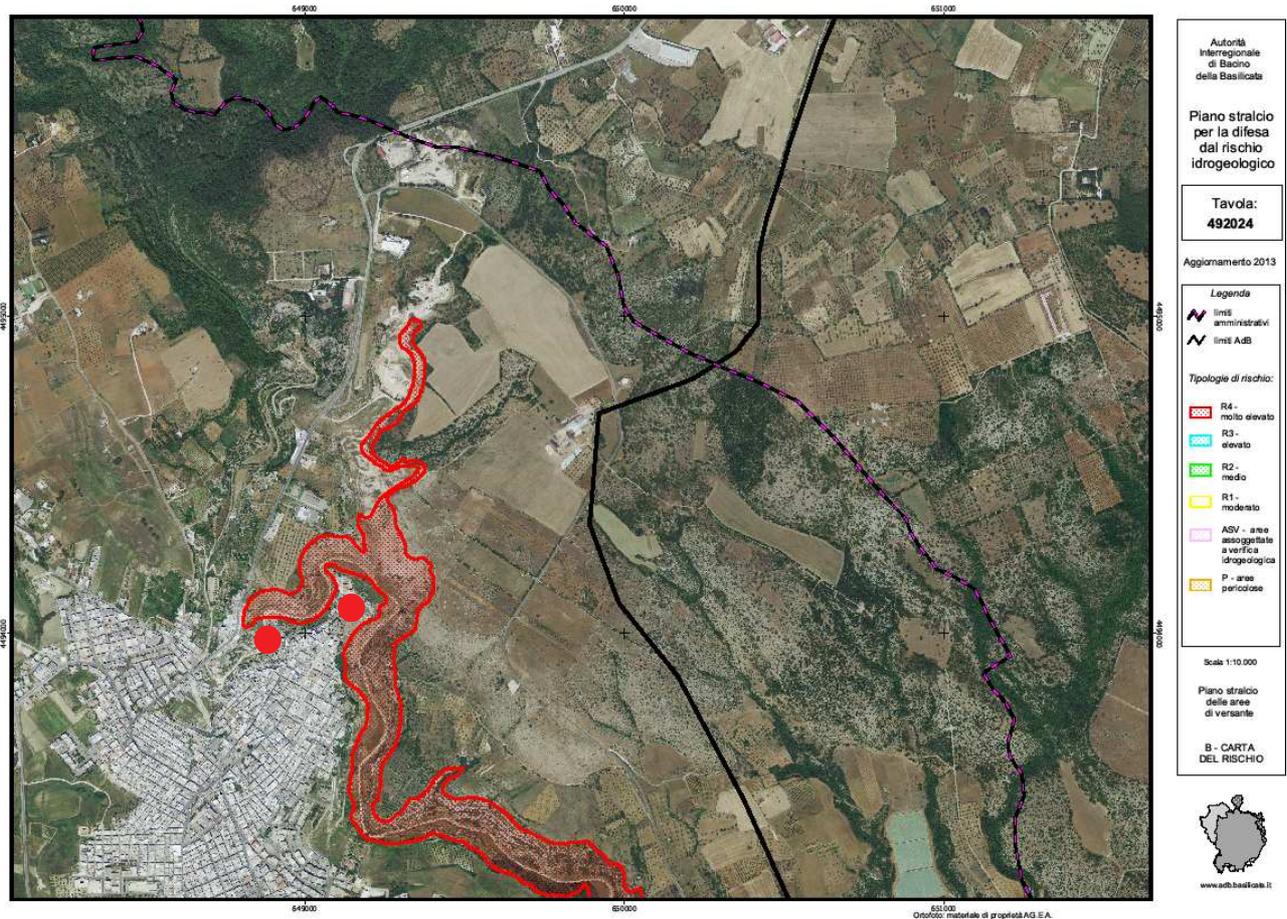
Figura 11. Piano stralcio per la difesa dal rischio idrogeologico (da Autorità di Bacino della Basilicata). I due pallini rossi indicano i siti segnalati alla competente AdB.

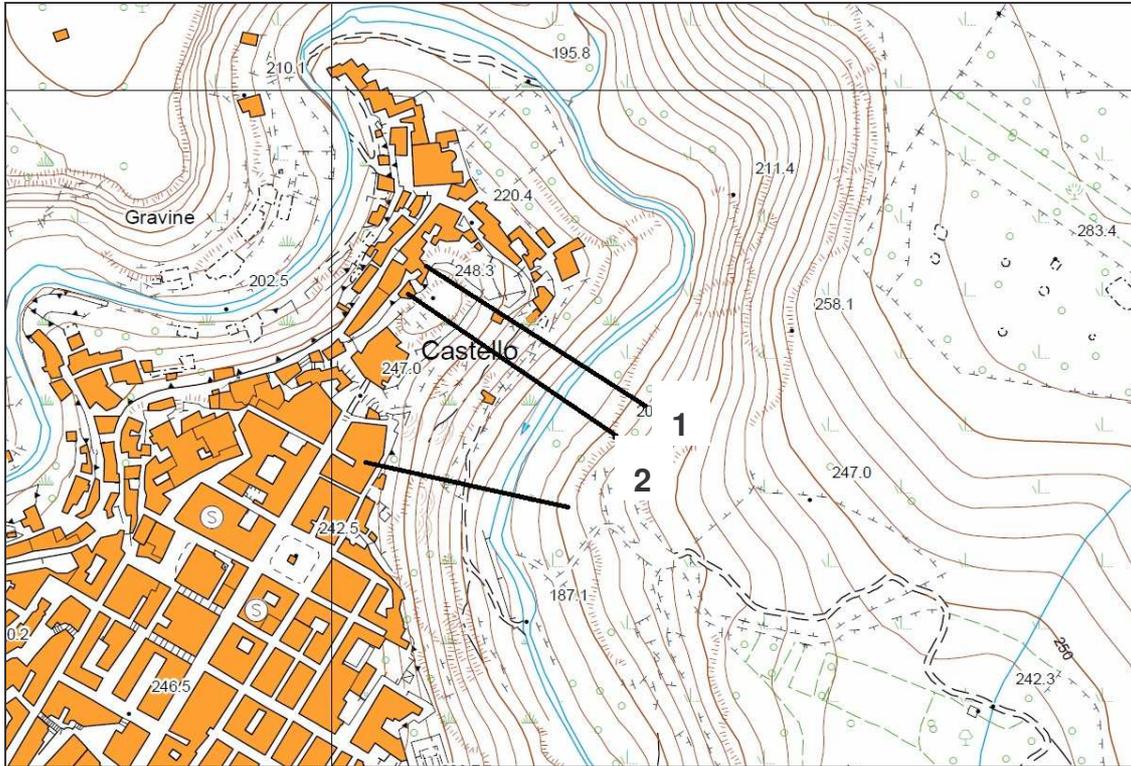
Figura 24. Planimetria dell'area con indicazione delle due sezioni considerate per le analisi.

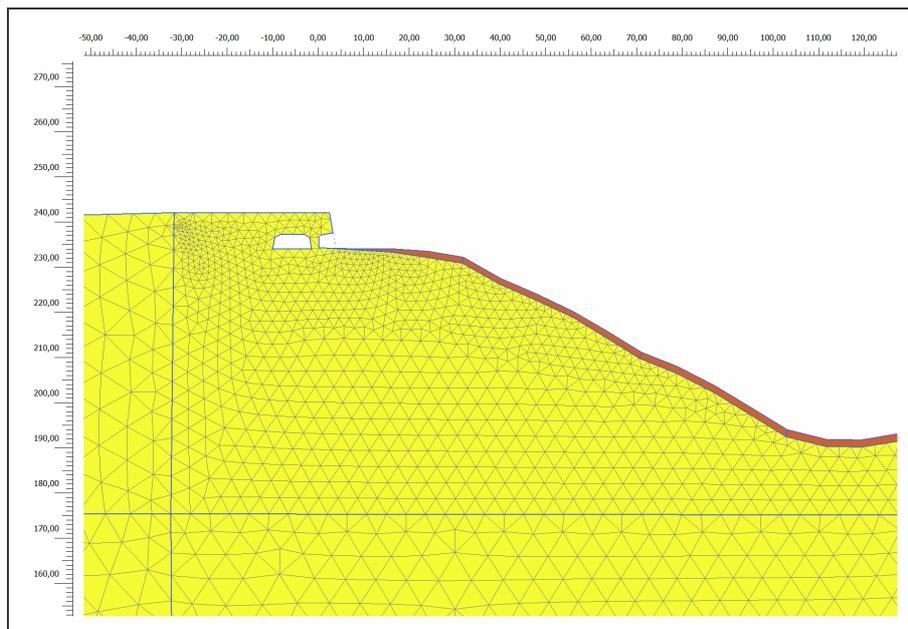
Figura 25. Particolare della maglia di discretizzazione adottata per la sezione 1

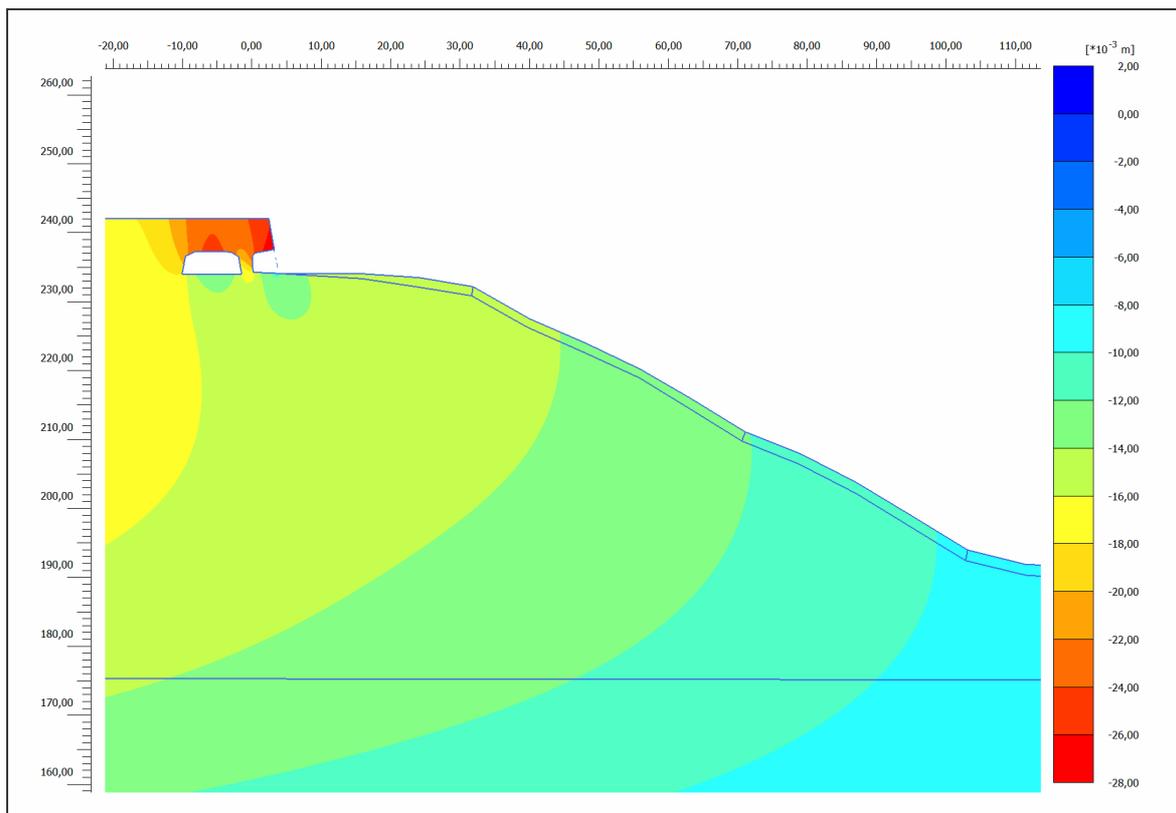
Nell'ipotesi di scenario di resistenza corrispondente ad una condizione di calcarenite con contenuto d'acqua ordinario (calcarenite ambiente), il calcolo in fase plastica ha prodotto risultati che indicano condizioni di stabilità del versante. Gli spostamenti cumulati nella stessa fase di calcolo sono riportati in Figura 26, che indica come i massimi spostamenti si sviluppino nell'area sovrastante le due cavità presenti lungo la sezione (G78 e G77), come effetto di un processo di rilassamento tensionale ed una tendenza alla rotazione dell'ammasso verso l'esterno per la stessa zona. Le aree che raggiungono la condizione di rottura plastica e le deformazioni deviatoriche, ossia le deformazioni associate allo stesso processo di raggiungimento della condizione di rottura plastica, calcolate per la stessa fase sono riportate rispettivamente nelle figure 27 e 28 ed evidenziano come il setto di roccia compreso tra le due cavità risulti interessato da condizioni di rottura plastica ed accumulo di deformazioni, indicando così una zona potenzialmente suscettibile di instabilità.

Figura 26. Sezione 1: scenario di calcarenite ambiente - Spostamenti cumulati in fase plastica.

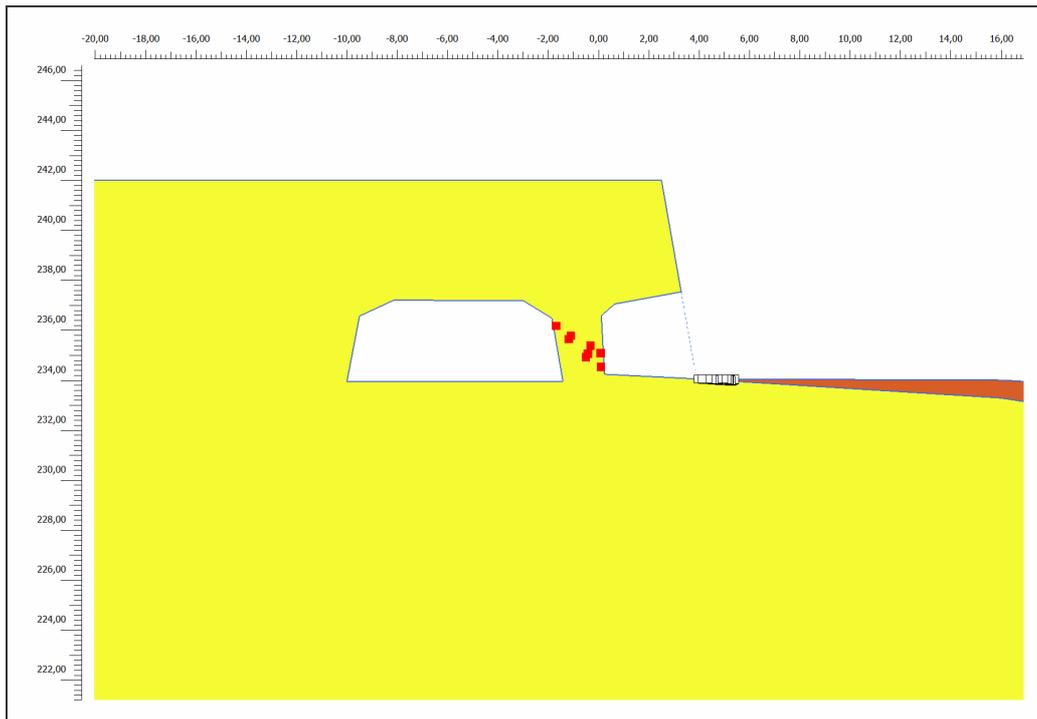
Figura 27. Sezione 1: scenario di calcarenite ambiente - Zone plastiche nella fase di calcolo plastico.

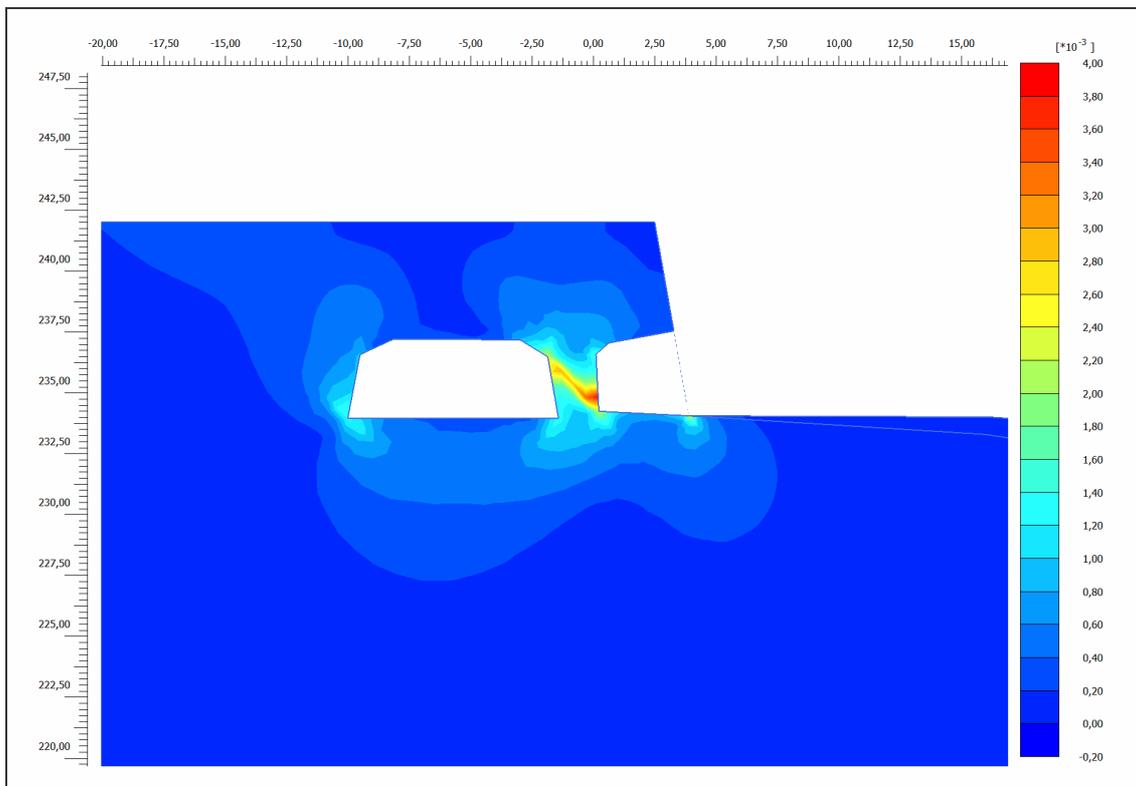
Figura 28. Sezione 1: scenario di calcarenite ambiente - Deformazioni deviatoriche in fase plastica.

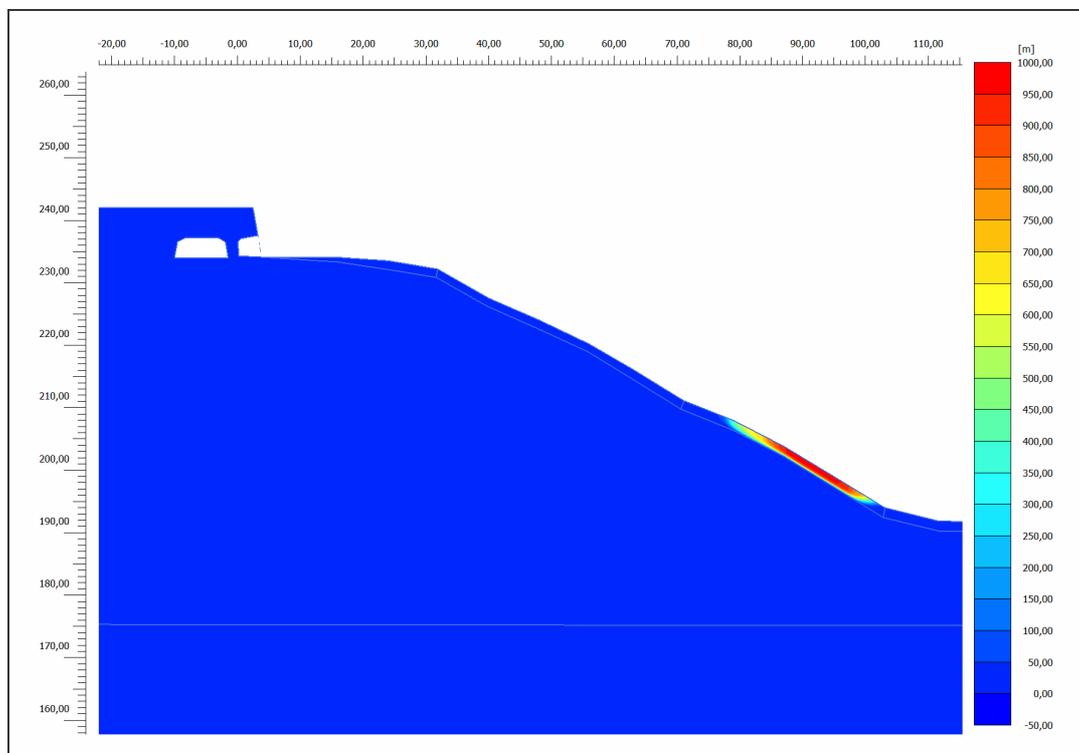
Il coefficiente di stabilità della sezione è stato calcolato pari a $F = 1.30$ in tali condizioni ed il meccanismo critico evidenziato dal calcolo è mostrato in figura 29 e 30 in termini di deformazioni deviatoriche cumulate e spostamenti cumulati. Le due figure indicano come il versante in queste ipotesi tenderebbe a raggiungere l'instabilità attraverso un processo di scivolamento corticale che interesserebbe solo la formazione colluviale superficiale presente lungo il versante, senza tuttavia arrivare a coinvolgere la formazione calcarenitica sottostante.

Figura 30. Sezione 1: scenario di calcarenite ambiente - Spostamenti cumulati al collasso.

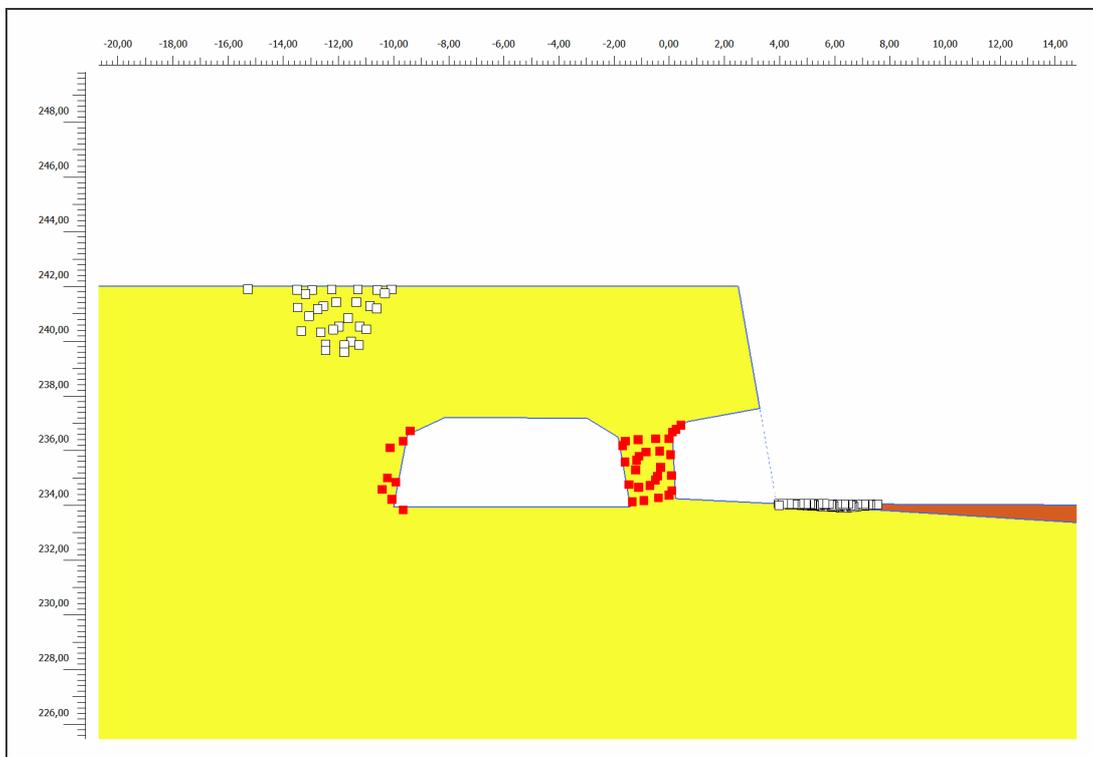
Nell'ipotesi di scenario di resistenza corrispondente ad una condizione di calcarenite satura, il calcolo in fase plastica ha prodotto risultati che indicano ancora condizioni di stabilità del versante, sebbene con condizioni che si possono ritenere significativamente più critiche. Le zone plastiche calcolate durante la stessa fase sono riportate in figura 31 ed evidenziano come, oltre al setto di roccia compreso tra le due cavità, fortemente interessato da condizioni di raggiungimento della rottura, si formi una zona caratterizzata da rottura plastica e rottura per trazione nella roccia retrostante la cavità n. 78. Ciò sta ad indicare la tendenza alla creazione di un meccanismo globale di rottura che interessa tutto l'ammasso al di sopra delle due cavità.

Figura 31. Sezione 1: scenario di calcarenite satura - Punti plastici a seguito della fase di calcolo plastico.

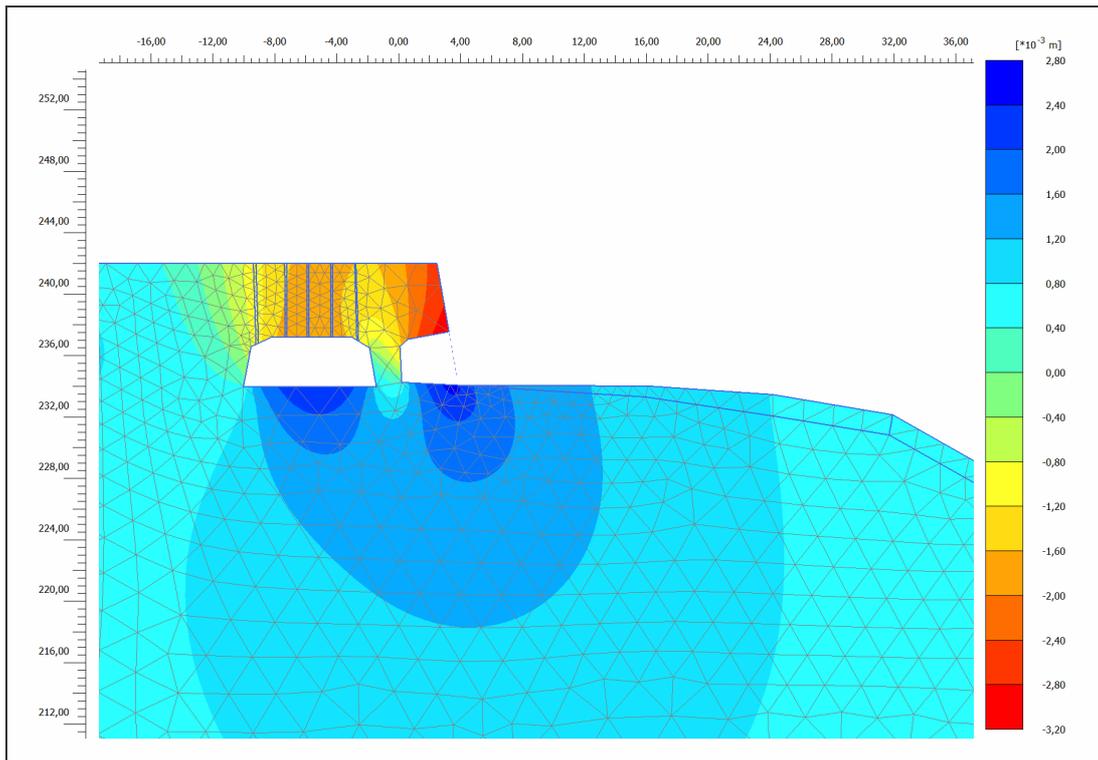
Successivamente, è stata condotta una verifica dell'influenza delle discontinuità strutturali sub-verticali rinvenute lungo la volta delle cavità. Le discontinuità sono state simulate nel calcolo mediante l'inserimento di bande di spessore limitato formate da materiale con caratteristiche di coesione nulla, angolo di attrito pari a $\phi' = 35^\circ$, come valore rappresentativo dell'angolo di attrito di base per giunto liscio relativo al tipo di materiale trattato, ed angolo di dilatanza pari a $\psi = 15^\circ$, stimato sulla base delle asperità osservate nel corso dei rilievi effettuati in sito. In tali ipotesi, il calcolo ha indicato condizioni di instabilità della volta delle cavità già durante la fase di calcolo plastico, per scorrimento della porzione di roccia inclusa tra le discontinuità lungo gli stessi giunti (Figure 33 e 34).

Figura 33. Sezione 1: effetto delle discontinuità - Spostamenti verticali in fase plastica.

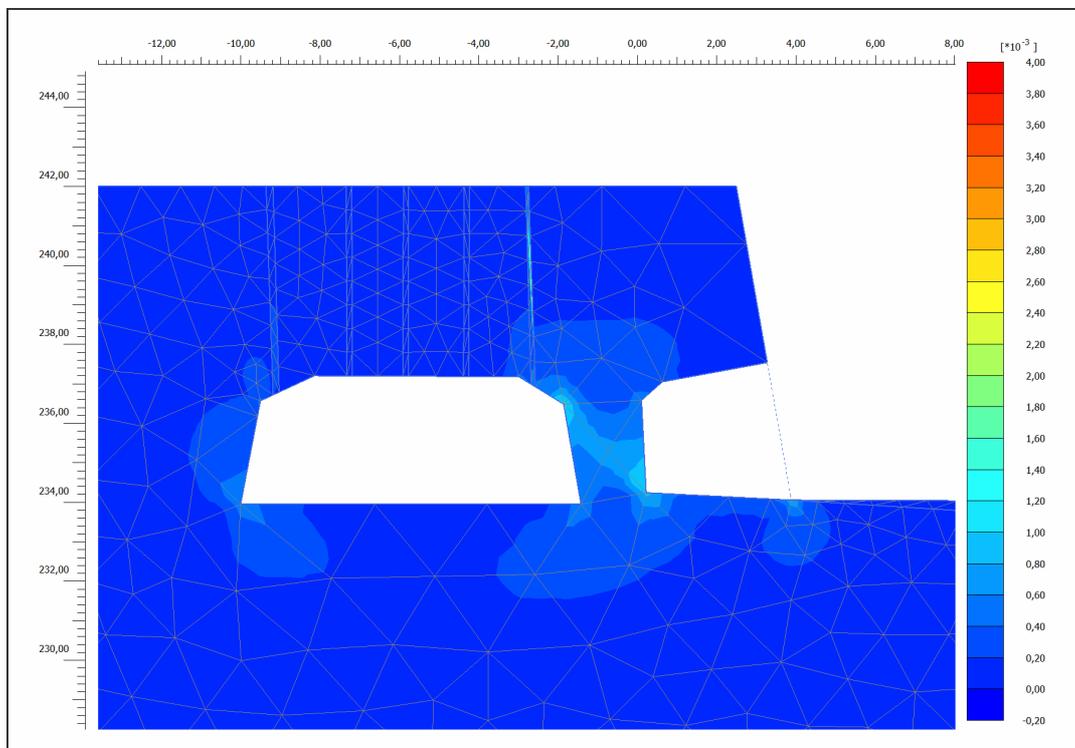
Figura 34. Sezione 1: effetto delle discontinuità - Deformazioni deviatoriche in fase plastica

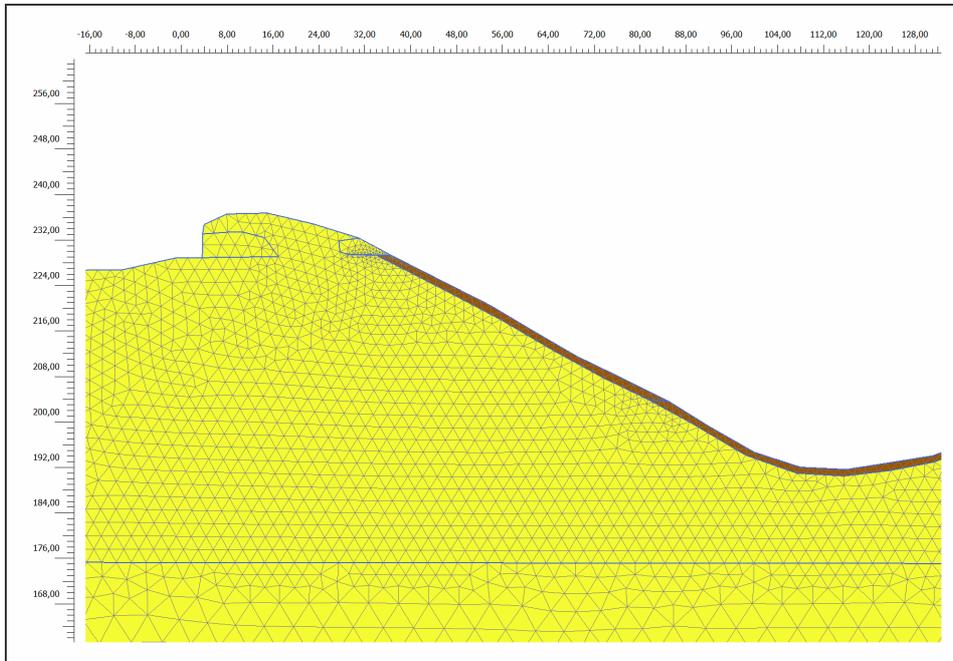
Figura 35. Particolare della maglia di discretizzazione adottata per la sezione 2.

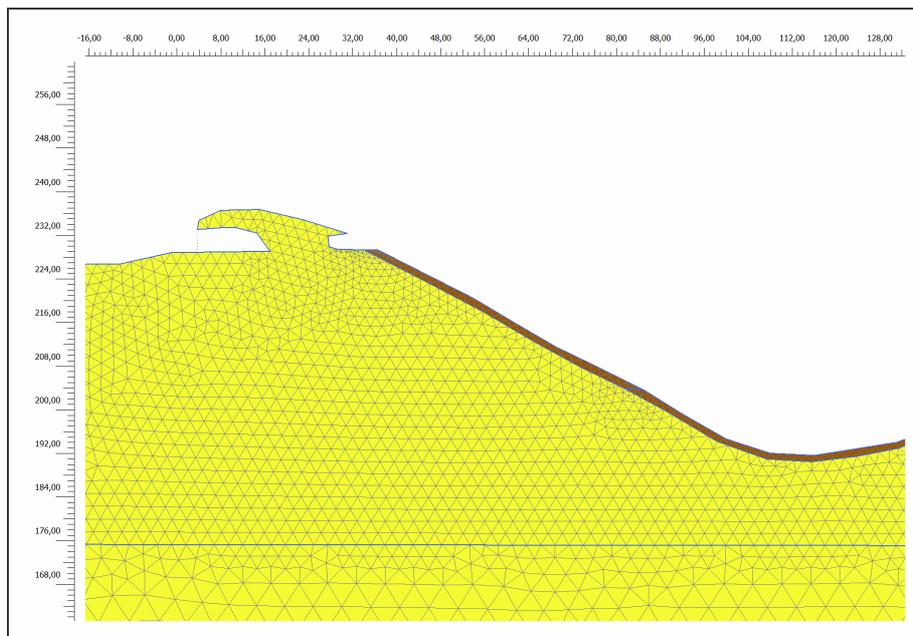
Figura 36. Particolare della maglia di discretizzazione adottata per la sezione 2 nella fase di de-attivazione (scavo) delle cavità.

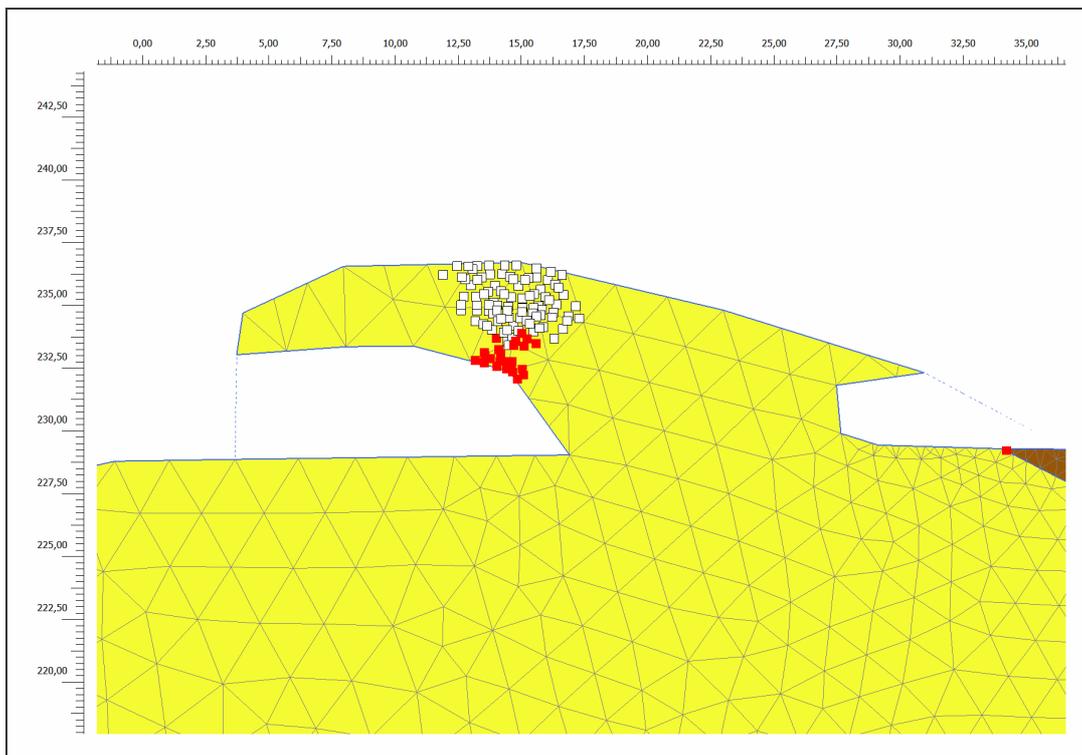
Nell'ipotesi di scenario di resistenza corrispondente ad una condizione di calcarenite satura, il calcolo in fase plastica ha prodotto risultati che indicano condizioni di instabilità del versante, indicati da un mancato raggiungimento della convergenza numerica durante la stessa fase di calcolo. Le zone di snervamento plastico calcolate dall'analisi sono riportate in figura 37, dove si osserva un accumulo di punti plastici e zone interessate da rotture per superamento della resistenza a trazione nell'area del tetto della cavità G72. Gli spostamenti cumulati nella stessa fase di calcolo sono mostrati in figura 38, che indica un potenziale meccanismo di collasso ed una tendenza alla rotazione dello stesso tetto della cavità. Le deformazioni deviatoriche calcolate durante la stessa fase sono riportate in figura 39 e confermano il meccanismo anzidetto.

Figura 37. Sezione 2: scenario di calcarenite satura - Punti plastici calcolati nel corso della fase di calcolo plastico.

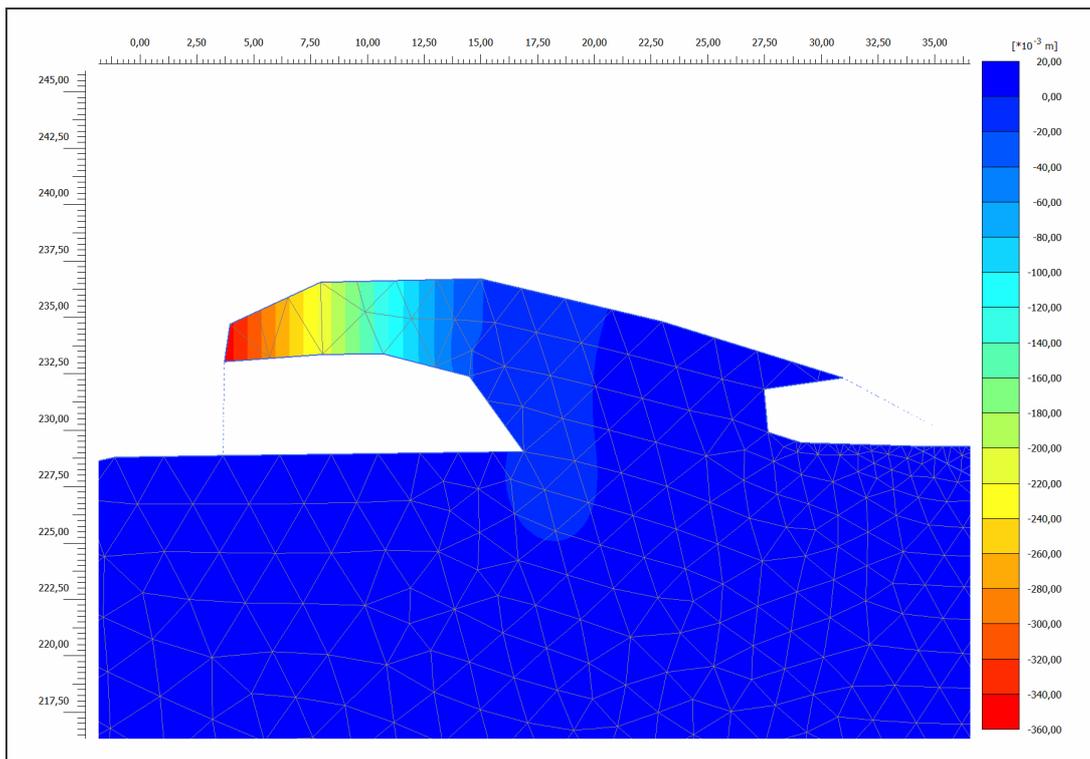
Figura 38. Sezione 2: scenario di calcarenite satura - Spostamenti cumulati durante la fase di calcolo plastico
