CITTÀ DI GINOSA

PROGETTO DI FATTIBILITA' TECNICA ED ECONOMICA PER LA MITIGAZIONE DEL RISCHIO GEOMORFOLOGICO NELL'ABITATO DI GINOSA

SCALA -	CODICE ELABORATO A2	RELAZIONE TECNICA
DATA APRILE 2018

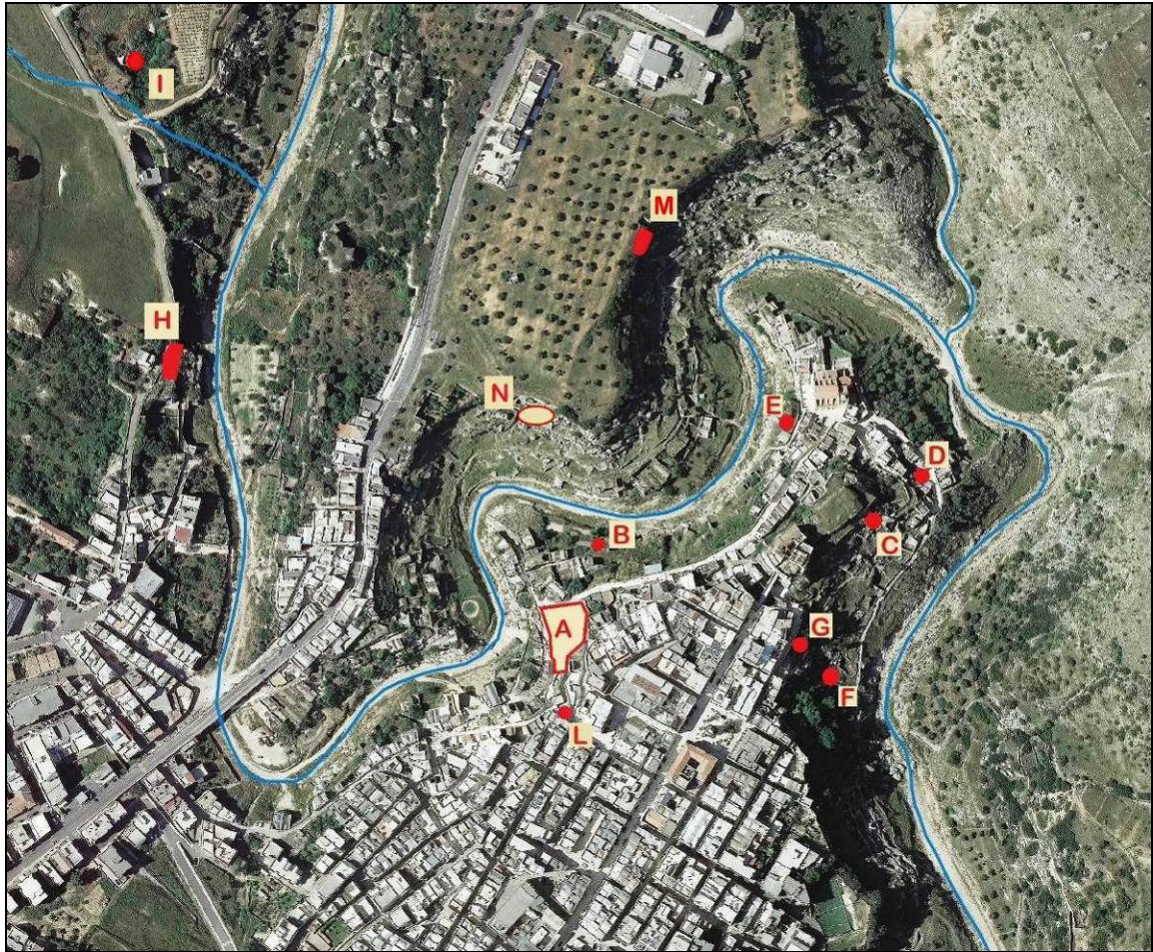
Fig. 9: Ubicazione dissesti su ortofoto: Via Matrice (A, B) – pianoro Castello (C) – Via San Giovanni (D) – vicinanze Chiesa Matrice (E) – villaggio Rivolta (F) – Via Garibaldi (G) – Via Pescarella (H, I) – Via Bacco (L) – chiesa rupestre SS.Medici (M) – Casale (N)

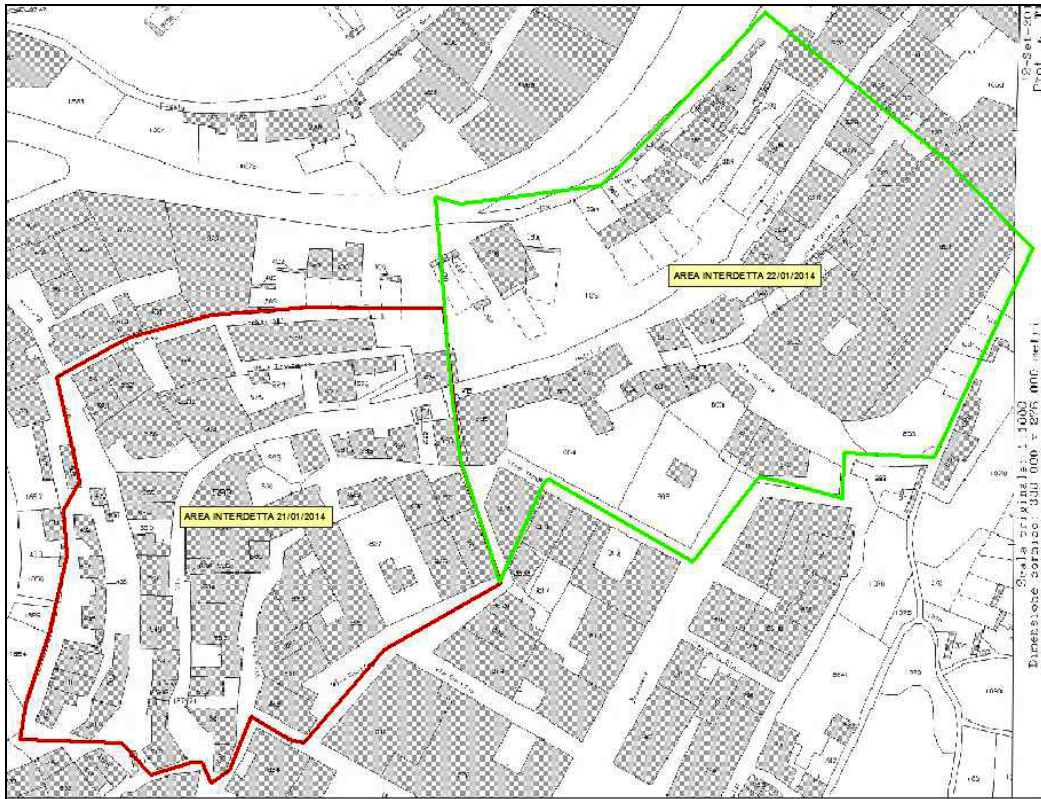
Lo studio ha interessato i 2 settori del centro storico destinatari delle ordinanze di sgombero emanate a seguito del crollo del 21 gennaio 2014 (fig. 21). Sono state così rilevate, analizzate, catalogate e cartografate su base georiferita n. 92 cavità antropiche (fig. 22).

Fig. 21: Aree interdette A e B del centro storico

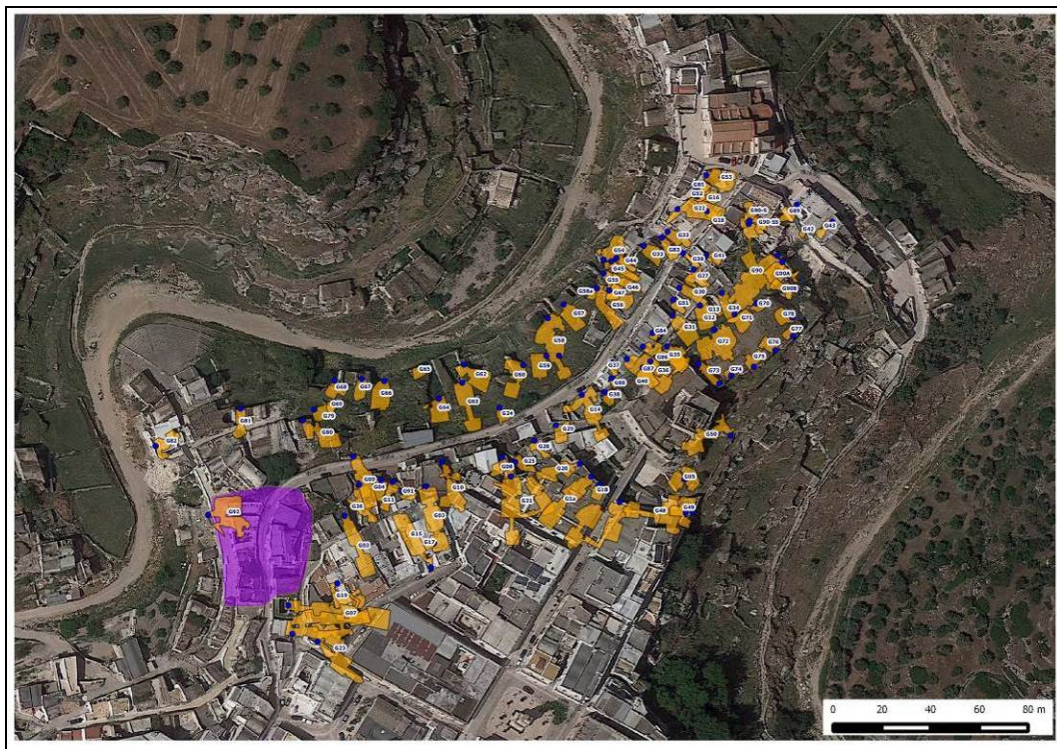
Fig. 22: Cavità antropiche rilevate dal CNR-IRPI

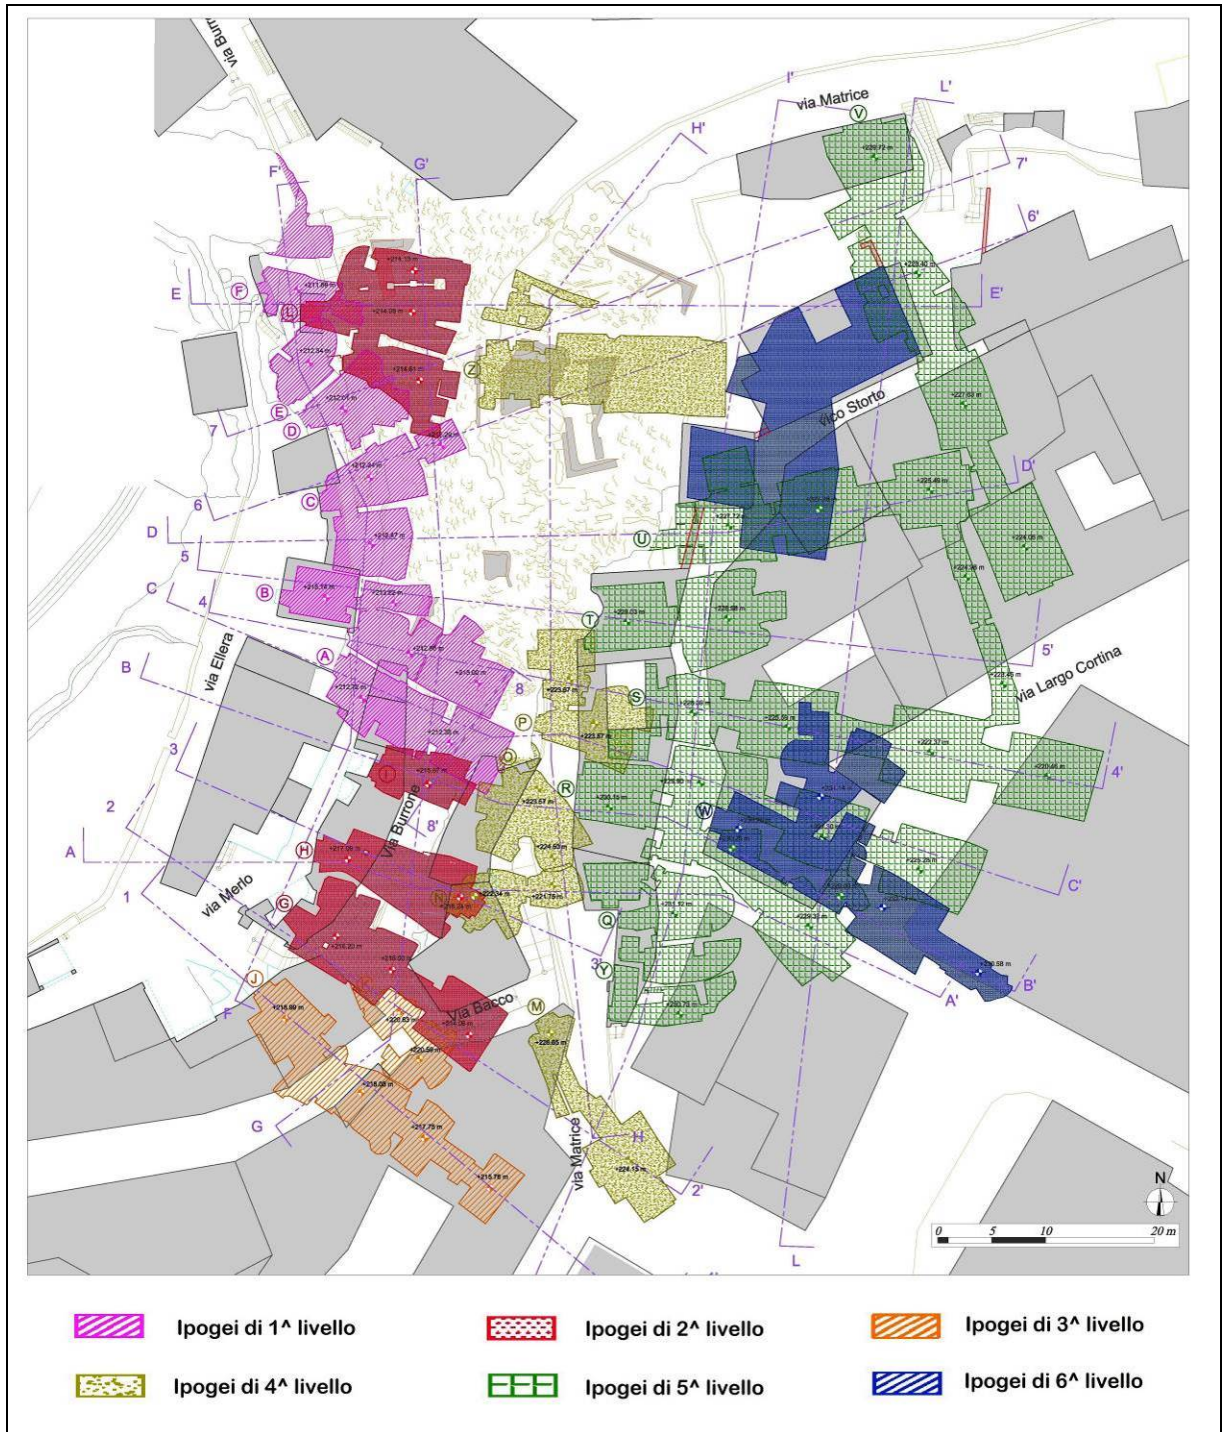
Sulla base dei rilievi effettuati sono state individuate **n.32** cavità antropiche, disposte su 6 differenti livelli sovrapposti, con una differenza di quota fra il primo e l'ultimo livello di circa 23 m, ed accessi così distribuiti (dall'alto verso il basso – fig.24):

- livello 6: n.2 cavità (W-X) con accessi da Vico Storto;
- livello 5: n.8 cavità (Y-Q-R-S-T-U-V-ST6) con accessi da Via Matrice;
- livello 4: n.8 cavità (M-N-O-P-Z-ST3-ST4-ST5) con accessi tra V.Bacco-V.Burrone;
- livello 3: n.3 cavità (J-K-ST2) con accessi tra Via Burrone-Via Merlo;
- livello 2: n.5 cavità (G-H-ST1-I-L) con accessi da Via Merlo;
- livello 1: n.6 cavità (A-B-C-D-E-F) con accessi da Via Ellera.

Fig. 24: Rilievo delle cavità antropiche nella zona del crollo (Apogeo srl - 2016)

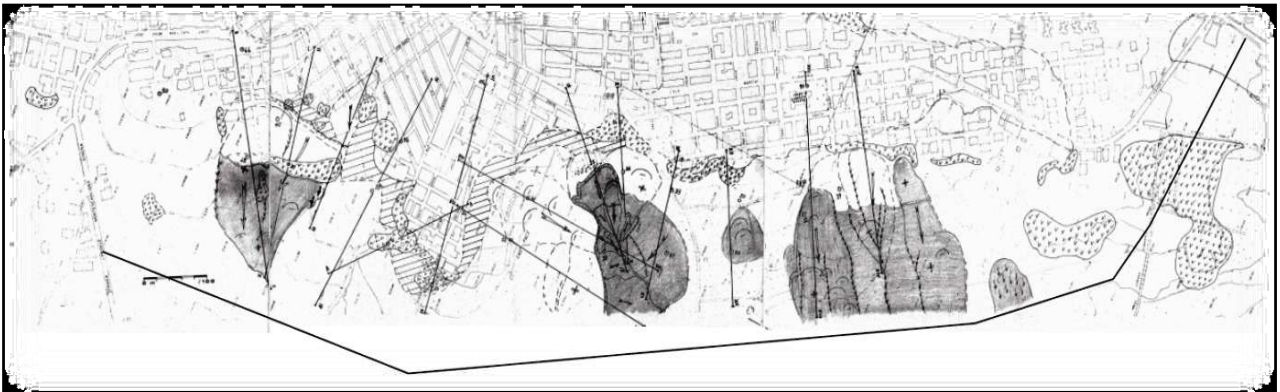
Lungo il pendio in oggetto nelle conclusioni dello studio vennero *“individuati tre gruppi di antichi corpi di frana, in alcuni dei quali vi sono segni di parziali rimobilizzazioni ... Lo spessore del terreno dislocato da frana è di una decina di metri”*. Tali aree vengono definite come *“Aree ad alto rischio di instabilità”* (Prof. G. Melidoro, Genio Civile TA, 1985) (cfr. fig. 27 e 28).

Fig. 27: Gruppi di antiche frane lungo il pendio prospiciente il T. Gravinella (Melidoro, 1985)

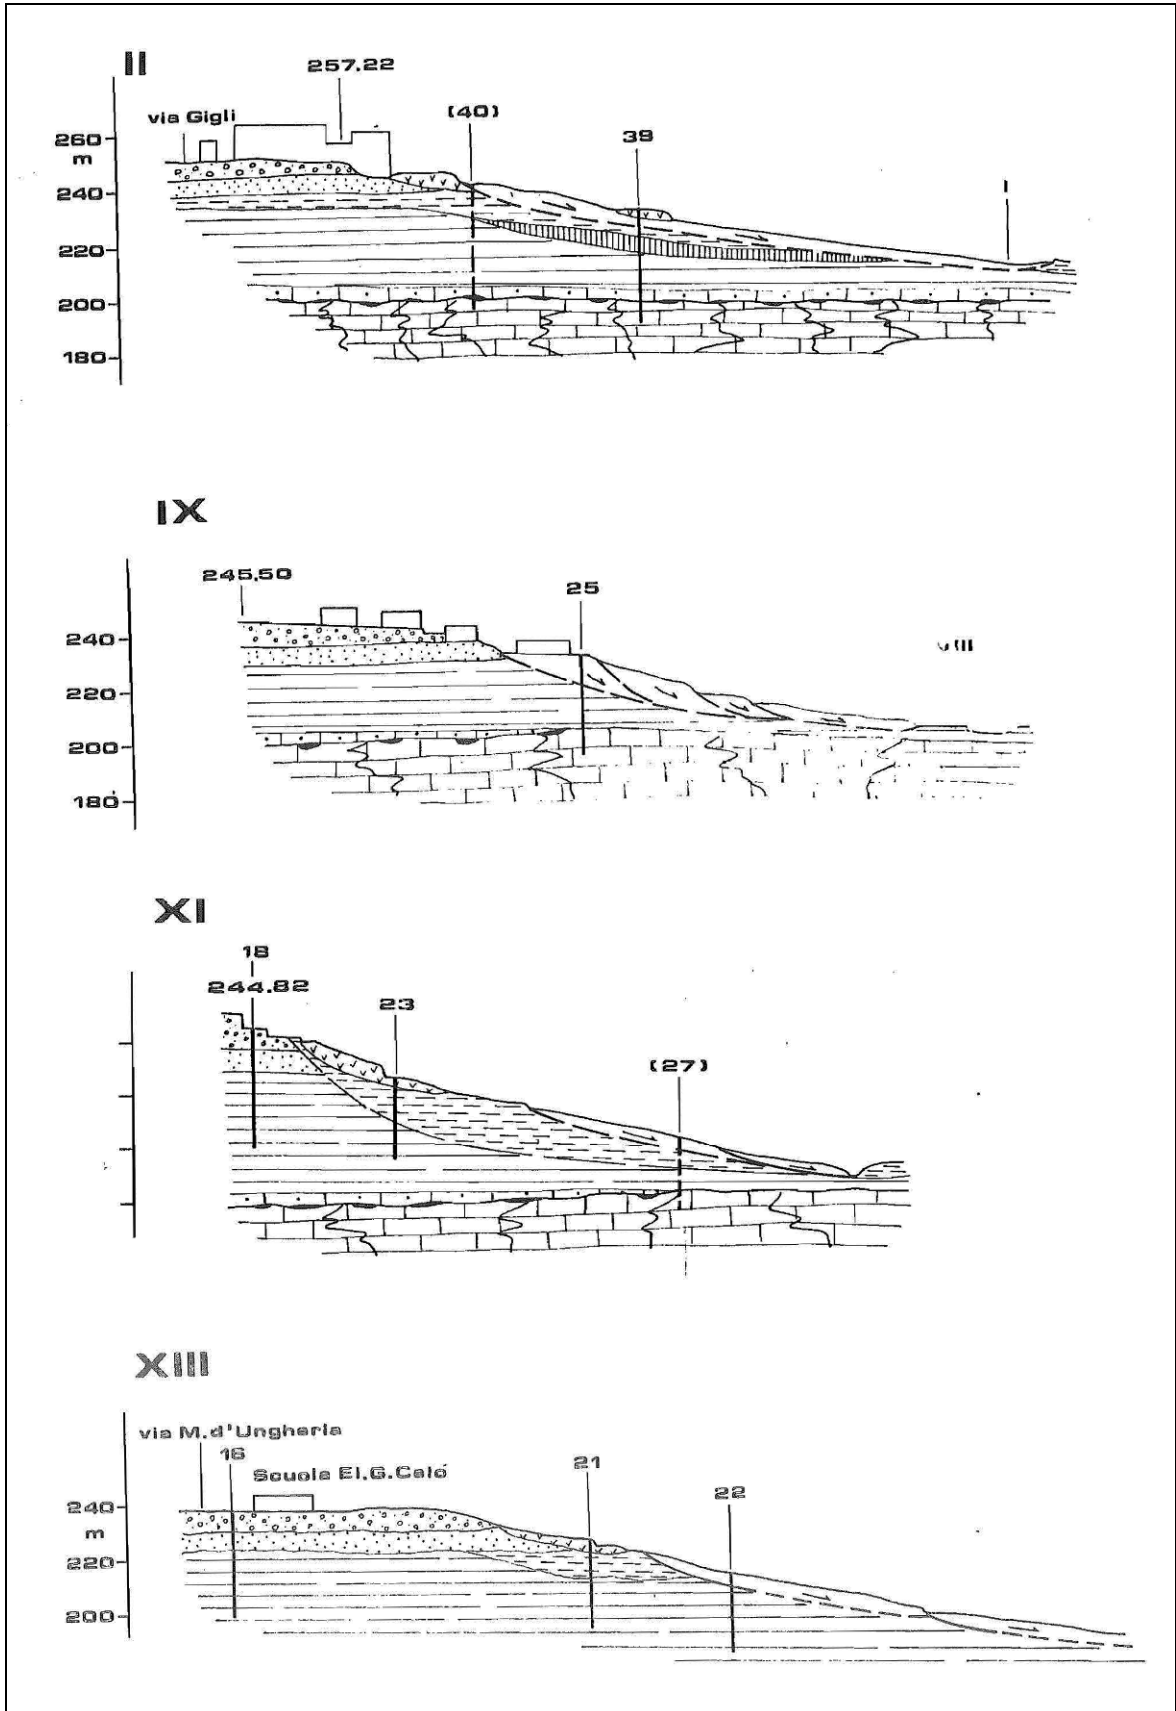
Fig. 28: Sezioni geologiche (Melidoro, 1985)

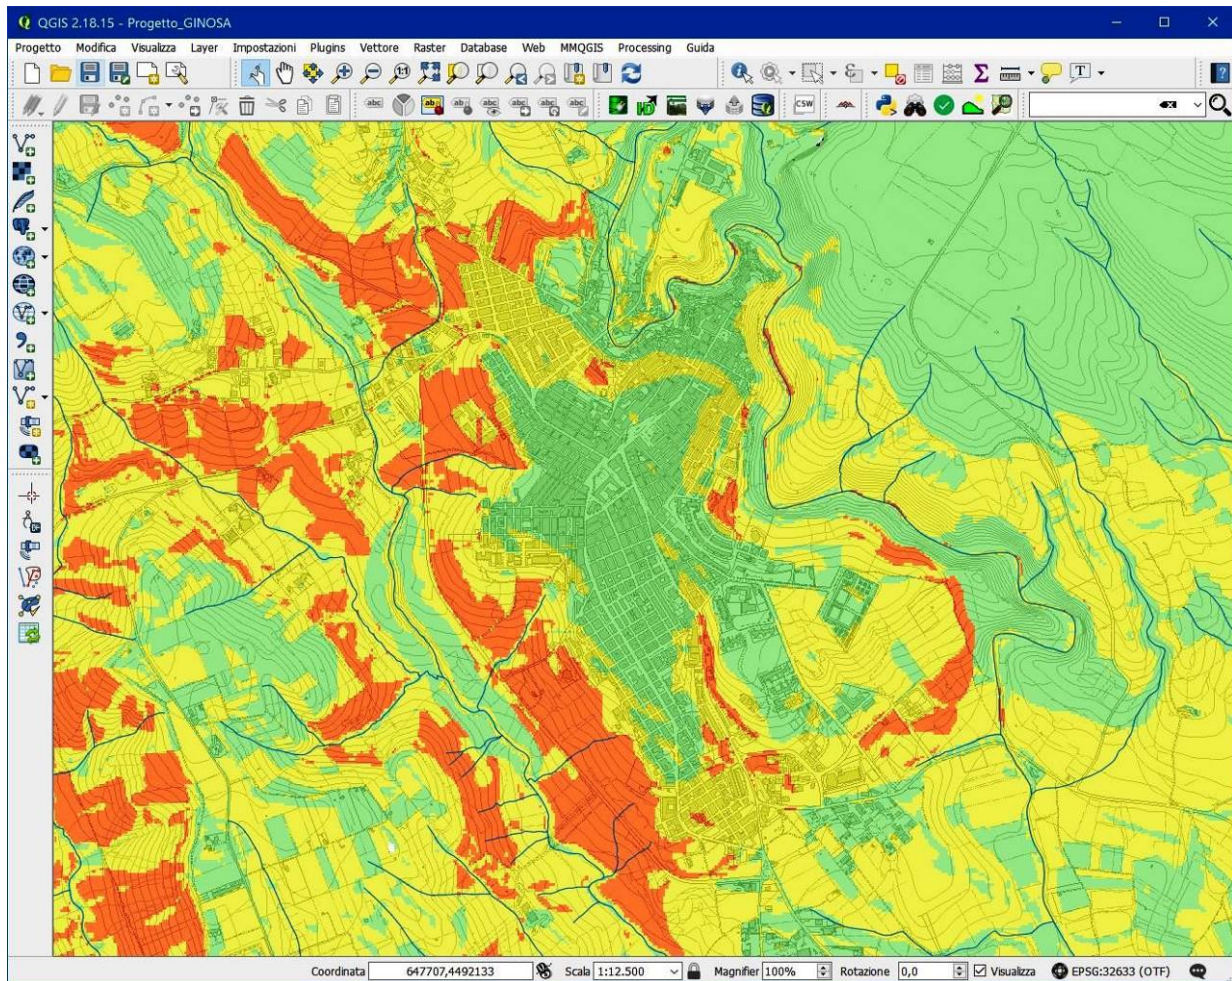
Fig. 29: Instabilità potenziale del versante

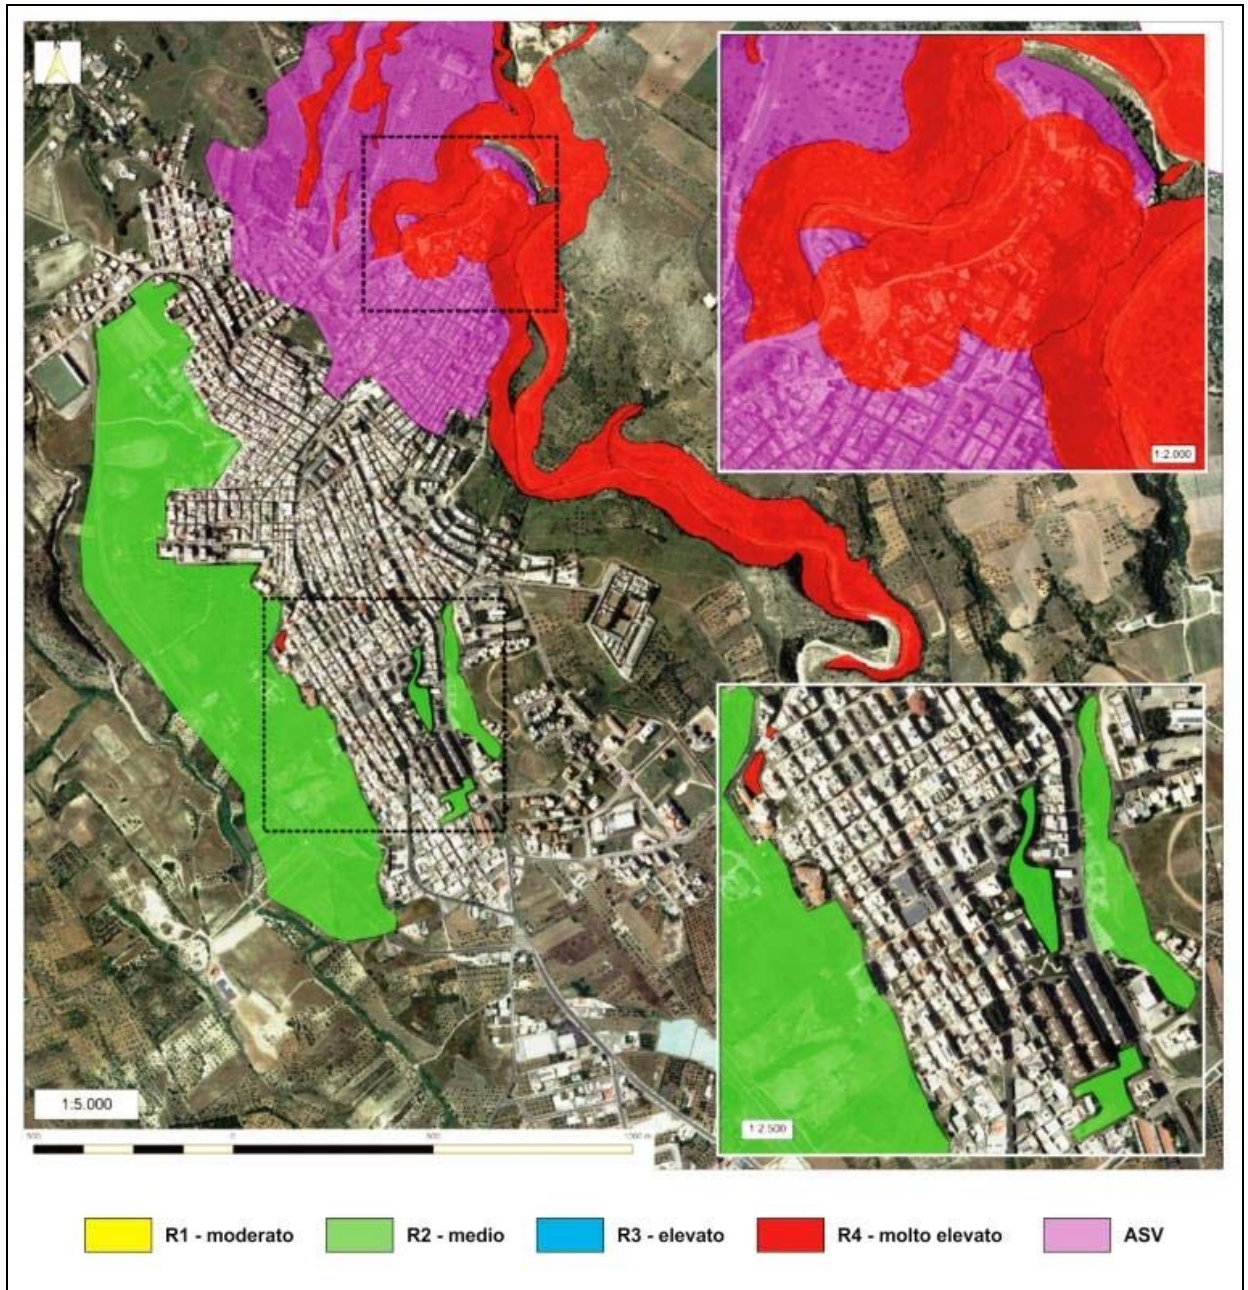
In conclusione quindi, in coerenza con le risultanze fin qui esposte, per il centro storico si propone di considerare l'intera area corrispondente all'involuppo del buffer di livello 4 (50 m) come nuova perimetrazione delle aree a rischio di dissesto per crollo delle cavità, con classe di rischio "R4 - *Rischio molto elevato*", assoggettabile quindi alle norme prescrittive e di salvaguardia previste dall'Art. 16 delle Norme di Attuazione del PAI - aggiornamento 2015 (cfr. *Tav. B4 - Carta del rischio geomorfologico*).

Fig.34: Proposta di nuova perimetrazione delle aree a rischio geomorfologico (Tav. B4)

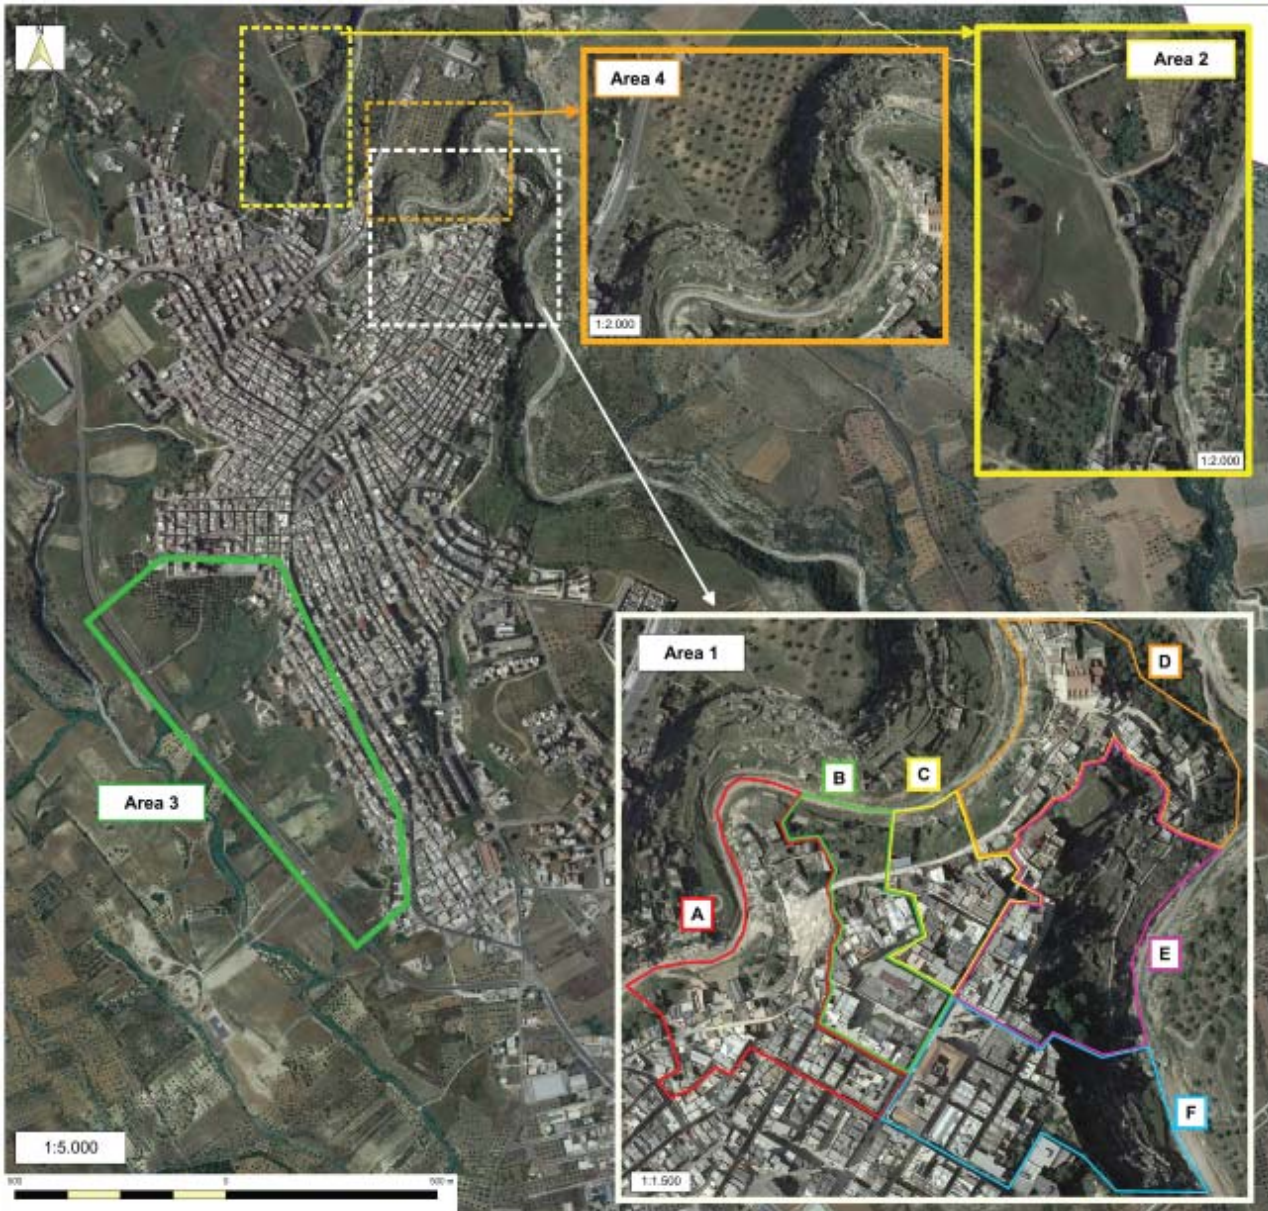
Fig.35 - Zone di intervento: 1) Centro storico; 2) Via Pescarella; 3) Versante T. Gravinella; 4) Sinistra T. Lagnone

Bisognerà quindi procedere al censimento di tutte le manifestazioni ipogee notoriamente presenti sul territorio e al rilievo tecnico delle condizioni di staticità dei luoghi e di degrado

Come è già stato detto bisognerà altresì estendere all'intero centro storico e protrarre nel tempo le azioni già avviate di monitoraggio topografico del territorio, al fine di rilevare eventuali movimenti precursori dei crolli, valutando anche la possibilità di adottare sistemi di controllo mediante interferometria satellitare. Parallelamente si procederà al presidio diretto delle cavità a maggior suscettibilità al crollo mediante la posa in opera di idonee strumentazioni di misura (fessurimetri, vetrini, ecc.).

Sul piano della riduzione della pericolosità saranno adottati interventi strutturali finalizzati a prevenire le cause dei dissesti. Prioritaria da questo punto di vista sarà la realizzazione di un'adeguata rete infrastrutturale di regimazione delle acque superficiali estesa all'intero contesto urbano del centro storico, finalizzata ad eliminare il problema delle infiltrazioni nel sottosuolo. Per le stesse finalità sarà assicurato il controllo sull'efficienza delle reti esistenti (fognature ed acquedotti).

Al fine di ridurre la vulnerabilità dell'ambiente saranno adottate con ogni urgenza misure volte alla messa in sicurezza delle cavità per le quali è stata rilevata una suscettibilità al crollo di grado elevato, mediante interventi strutturali di consolidamento dell'ammasso roccioso. Un'attenzione particolare andrà riposta nel controllo delle condizioni microclimatiche delle cavità al fine di evitare elevati tassi di umidità negli ambienti ipogei, individuata fra le cause primarie della degradazione delle caratteristiche di resistenza della roccia calcarenitica.
