**OGGETTO: Comune di Ginosa (Ta): Dissesto geomorfologico e crollo di edifici nella porzione del centro abitato tra Via matrice e Vico Corbezzoli. Richiesta di attivazione dei Centri di Competenza nazionali.**

OGGETTO: INTERVENTO DEL 21-22/01/2014 PER IL CROLLO DI UNA SERIE DI EDIFICI SITI NEL COMUNE DI GINOSA TRA VIA MATRICE E VICO CORBEZZOLI.

Oggetto: Verifica stabilità Via Matrice \_ Ginosa

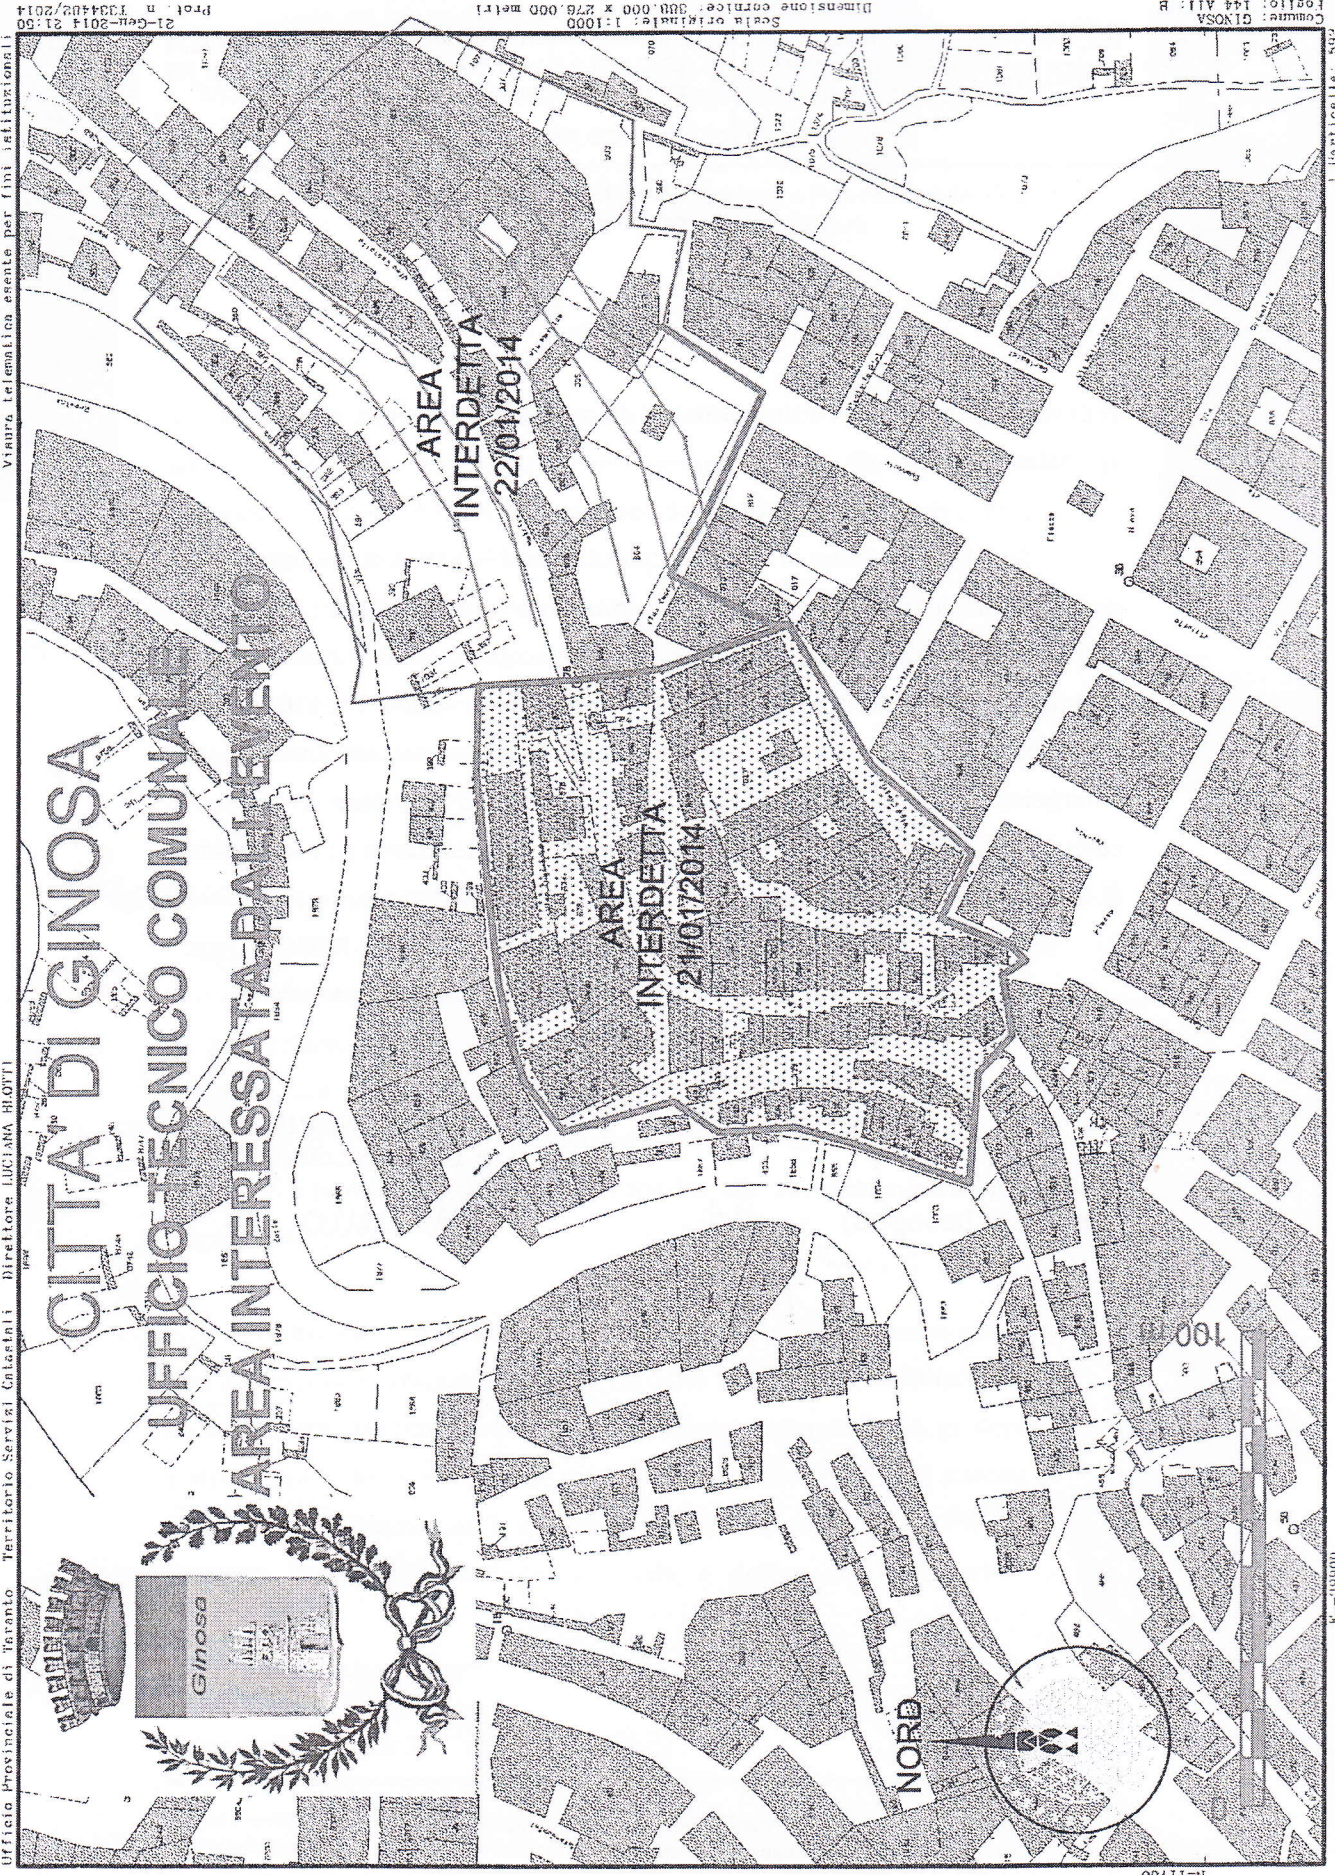
CITTA' DI GINOSA  
UFFICIO TECNICO COMUNALE  
AREA INTERESSATA PALERVENIO

CONTESTUALMENTE SI PROVVEDEVA ALLA DELIMITAZIONE DI UNA PRIMA AREA DI INTERDIZIONE CONNESSA ALL'EVENTO IN ATTO (VEDASI ALLEGATO).

IN DATA ODIERNA A SEGUITO DI ULTERIORI VERIFICHE VISIVE CONDOTTE LUNGO IL FIANCO DELLA GRAVINA SI RICONTRAVANO ULTERIORI CRITICITA' CHE HANNO RESO NECESSARIO UN AMPLIAMENTO DELL'AREA DI INTERDIZIONE IN DIREZIONE EST FINO AL CIVICO N.23 DI VIA MATRICE, COMPRENDE VICO CASTELLO, IL CASTELLO LATO SUD SINO ALLA SCALINATA DI VIA ALCANICES, IL PONTE DI INGRESSO AL CASTELLO, L'EDIFICIO SITO IN CORSO VITTORIO EMANUELE II CIVICO 5 (EX PALAZZO PALATRASIO ATTUALMENTE ADIBITO A RISTORANTE), VICO VAPORE DAL CIVICO 1 AL CIVICO 17 (LATO CIVICI DISPARI) ED IL CIVICO 14 LATO NUMERI PARI. SI PRECISA CHE RISULTA INCLUSA NELLA ZONA DI INTERDIZIONE ANCHE L'ALVEO DELLA GRAVINA PROSPICIENTE LE AREE INDIVIDUATE. SI ALLEGA LA PLANIMETRIA DEFINITIVA DELLE AREE CHE SONO STATE INTERDETTE E RESE NOTE A CODESTO ENTE NEL CORSO DI UNA RIUNIONE AVVENUTA INTORNO ALLE ORE 13,00 PRESSO I LOCALI DEL COMUNE.

POICHE' QUANTO ESPOSTO E' EMERSO DA UN ESAME VISIVO ED A TUTELA DELLA PUBBLICA E PRIVATA INCOLUMITA' RISULTA NECESSARIO ED URGENTE CHE CODESTA AMMINISTRAZIONE COMUNALE PROVVEDA CON URGENZA A FAR ESEGUIRE, DA PARTE DI PERSONALE TECNICO SPECIALIZZATO E DOTATO DI IDONEA STRUMENTAZIONE, UN APPROFONDIMENTO VOLTO ALLA MAPPATURA DEI FENOMENI EVIDENZIATI NONCHE' DEGLI INTERVENTI CHE SI RENDERANNO NECESSARI PER LA MESSA IN SICUREZZA DEL COSTONE DELLA GRAVINA. SI RITIENE INOLTRE NECESSARIO PROVVEDERE AL CONTINUO MONITORAGGIO DEL MOVIMENTO FRANOSO.
